エンブレム札幌清田管理組合 御中

エンブレム札幌清田B棟 8階竖管の漏水に関する見解書

日本システム企画株式会社

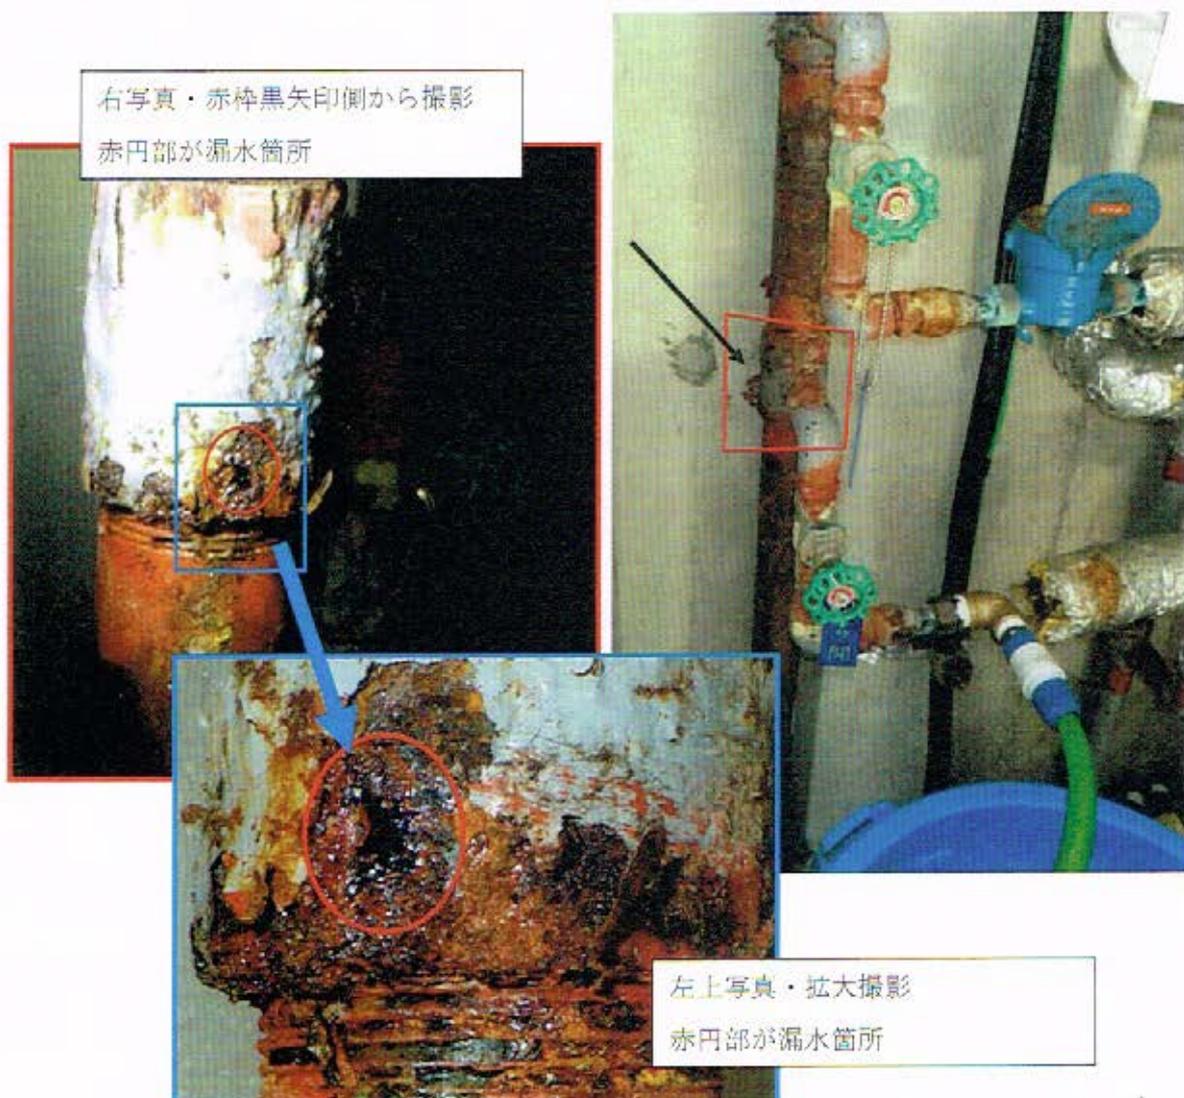
抜管箇所の8階配管を確認させて頂きましたところ、水の染み出しがあった箇所及びその周辺の外部腐食が激しく、表面の塗装もはがれ継手部の外観から配管内部に向かってすり鉢状に腐食が進行している状態が確認されました（前頁写真参照）。腐食が進行し“くぼみ”が発生している箇所の下に水伝った跡と、その周辺も外部腐食が進行していることが確認できました。

このような外部腐食には、“NMRパイプテクター”の赤錆防止効果は期待できません。

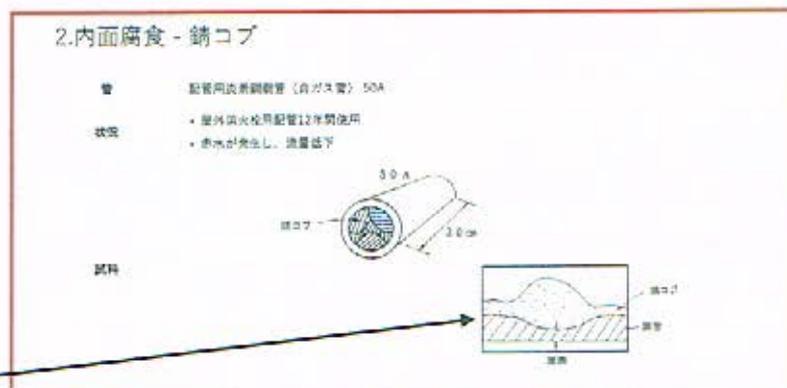
赤錆は鉄部が水と酸素により酸化され、化学反応により組成が変わります。

その際、赤錆の体積は膨張し、鉄部は酸化した分が減少します。（上の図参照）

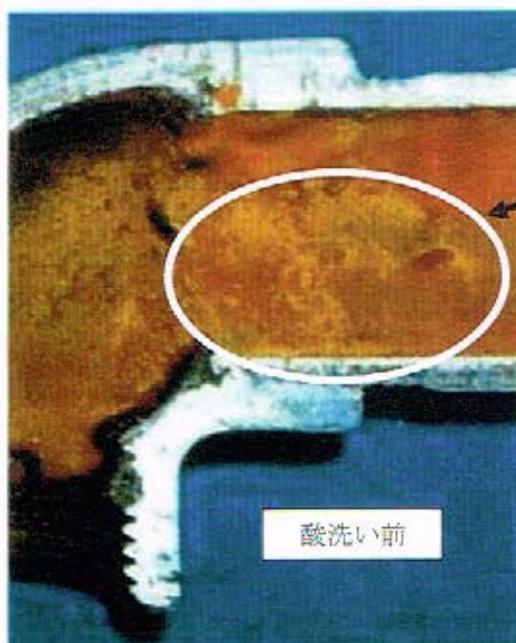
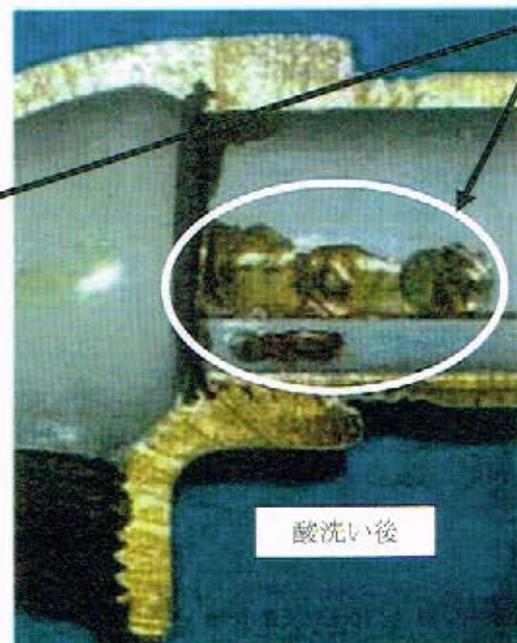
下の写真は、配管内の赤錆コブ部を除去した部分に、すり鉢状のくぼみが確認できます。

（下写真左・右の白色円部）

このように、腐食（錆コブ）が発生した部分より下方に酸化が進行するため、素地の鉄部はすり鉢状に減肉していきます。
