平成 30 年 4 月 25 日

エンブレム札幌清田管理組合 御中

日本システム企画株式会社

エンブレム札幌清田 A,B 棟 給水配管内視鏡調査 報告書

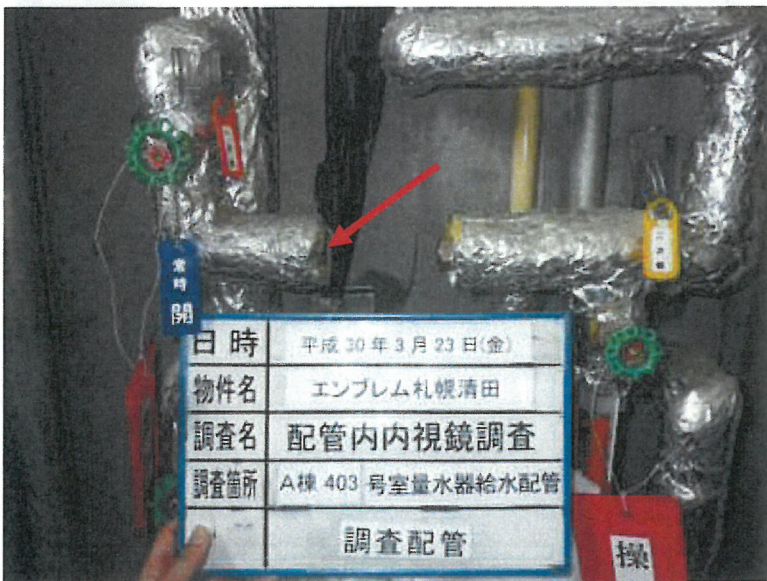
②調査配管

写真矢印部より内視鏡を挿入

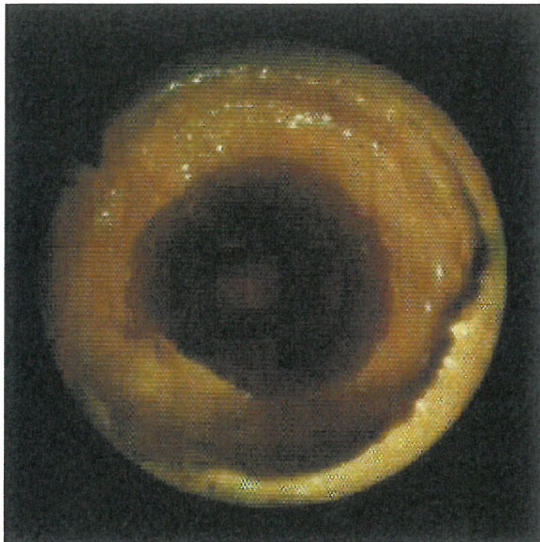
①第一継手部手前側 (13A)
(調査口より約5cm)

配管継手部に赤錆の形成が見られ、配管内は53.4%閉塞していました。

A 棟 403 号室量水器一次側給水配管第一継手部手前側では閉塞率 53.4%、B 棟 101 号室量水器一次側給水配管第一継手部手前側では閉塞率 56.1%とどちらも赤錆閉塞が大変進んでいる事が確認できました。現状において給水配管に使用されている塩化ビニルライニング鋼管は、直管部では塩化ビニルで被覆されていますが、継手部分では被覆されていない断面が露出するため腐食が発生します。

今回の調査結果と築年数から考えますと、給水配管継手部の赤錆閉塞及びそのネジ山の脱落は、建物全体でかなり進行しているものと考えられます。

配管内の赤錆の腐食による配管継手閉塞の改善策として、赤錆の進行を止め、赤錆の黒錆化による体積収縮で閉塞を減少させると同時に、継手部ネジ山の脱落を防ぎ、配管内強度を現状よりも強くする事ができる配管更生装置“NMRパイプテクター”の1日でも早い導入をお勧め致します。設置後は赤錆の進行は止まり、少しずつ配管内の赤錆閉塞は改善していきます。

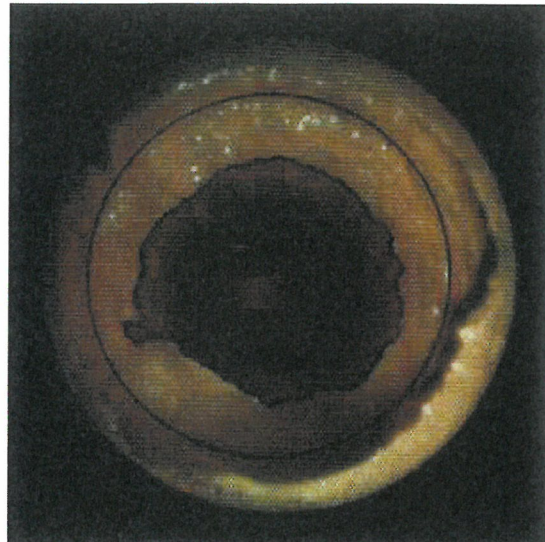
・A棟403号室量水器一次側給水配管
第一継手部手前側

$$\begin{aligned} \text{開口部面積} &= 61.82 \\ \text{配管断面積 (13A)} &= 132.67 \\ \text{閉塞率} &= (1 - \text{開口部面積} / \text{管断面積}) \\ &\quad \times 100 \\ &\approx 53.40 \end{aligned}$$

閉塞率 53.4%

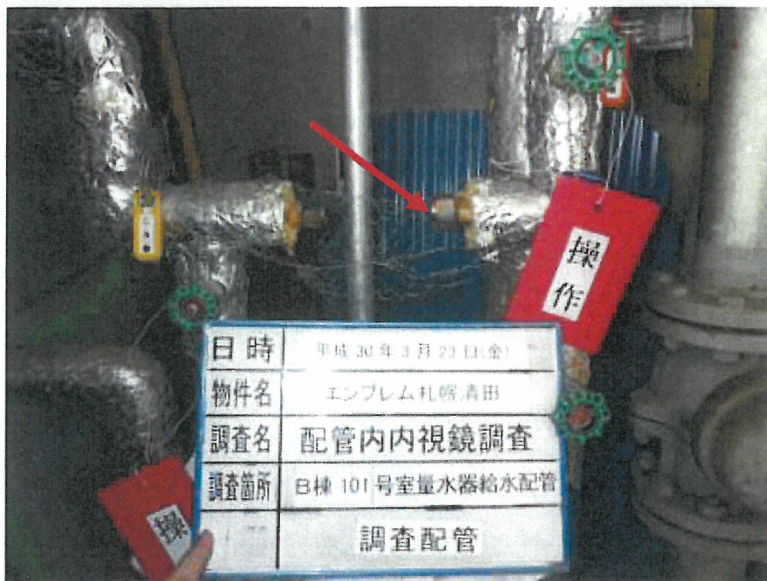
②調査配管

写真矢印部より内視鏡を挿入

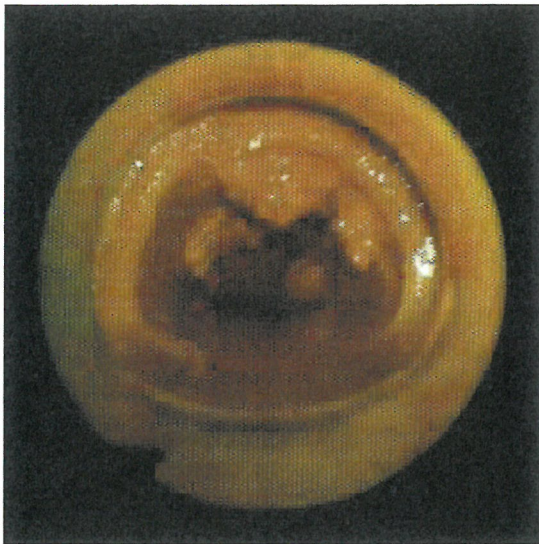
②第一継手部手前側 (13A)
(調査口より約5cm)

配管継手部に赤錆の形成が見られ、配管内は56.1%閉塞していました。

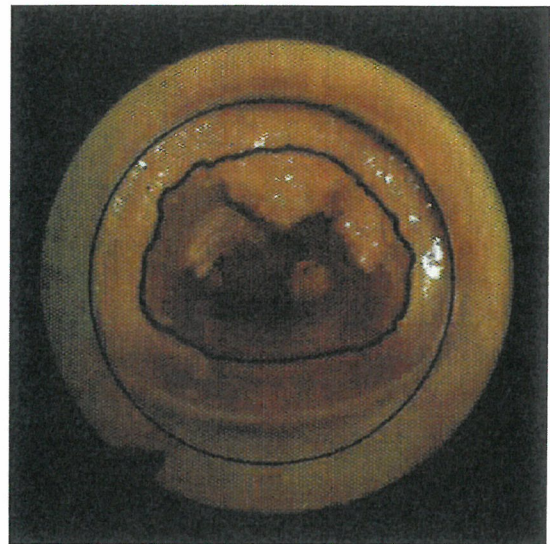
・B棟101号室量水器一次側給水配管
第一継手部手前側

$$\begin{aligned} \text{開口部面積} &= 58.26 \\ \text{配管断面積 (13A)} &= 132.67 \\ \text{閉塞率} &= (1 - \text{開口部面積} / \text{管断面積}) \\ &\quad \times 100 \\ &= 56.09 \end{aligned}$$

閉塞率 56.1%
