赤錆防止・更生装置

NMRパイプテクター

総合資料集

# 赤錆防止・配管更生装置 NMRパイプテクター

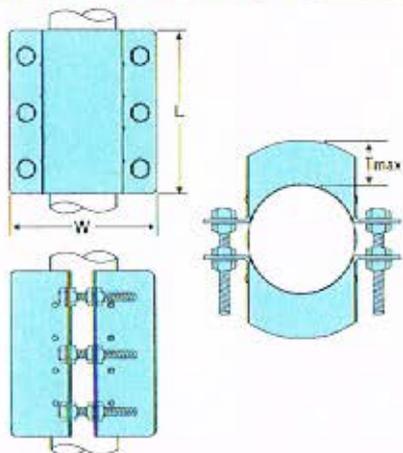
NMRパイプテクター 配管対応規格

品番	W×L×Tmax	重量	対応配管サイズ(内径)
PT-20DS	80.0×100.4×26mm	0.8kg	5~25mm
PT-30DS	85.8×121.5×27mm	0.8kg	13~32mm
PT-50DS	115.5×121.5×27mm	1.2kg	40~50mm
PT-75DS	144.1×121.5×27mm	1.7kg	65~80mm
PT-100DS	169.3×121.5×27mm	2.0kg	100mm
PT-125DS	194.8×121.5×27mm	2.4kg	125mm
PT-150DS	220.2×121.5×27mm	2.8kg	150mm
PT-200DS	271.3×121.5×27mm	3.5kg	200mm
PT-250DS	322.4×121.5×27mm	4.8kg	250mm
PT-300DS	373.5×121.5×27mm	5.6kg	300mm
PT-400DS~PT-2000DS			400~2000mm

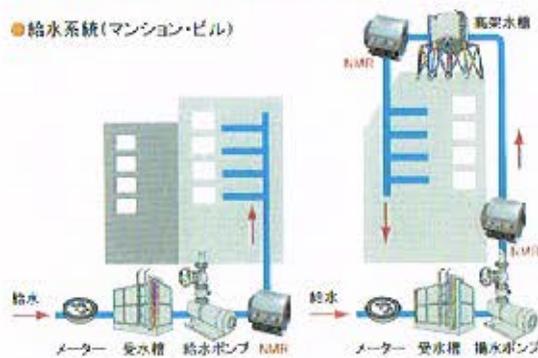
●給水系統(マンション・ビル)

NMRパイプテクター 建物用途別設置例

※建物の構造により設置位置が異なります。

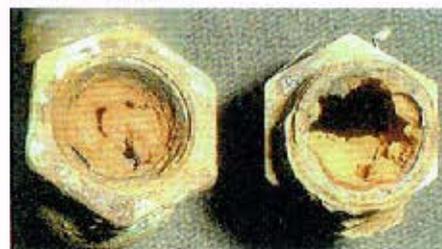
### 配水量水器周り

継手断面部断面近影（漏水箇所：二次側バルブ周り配管）  
漏水当時：築22年・7階建て・25戸（VLP使用物件）

止水バルブと塩化ビニールライニング鋼管（VLP管）の接続部からの漏水発生の一例です。  
この部分は、鉄（配管）と鋳金（バルブ）との接続（異種金属接合）となっているため腐食の進行が早く、本例では継手内部が赤錆で閉塞し、配管のネジ山が腐食劣化しています。

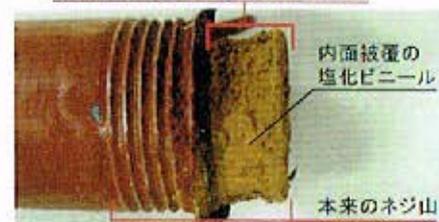
### 異種金属継手部

ねじ込まれていた部分（完全に脱落）

異種金属接合部ネジ山近影（継手断面部・断面）  
漏水当時：築18年・14階建て・154戸（VLP使用物件）

異種金属接合箇所のネジ山は腐食により殆どなくなり、内部の塩化ビニールのみが残っていることが確認できます。

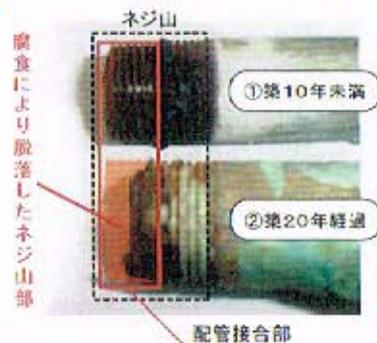
## 築年数の違いによる赤錆閉塞とネジ山の状態比較

写真左①の10年未満の配管継手部の赤錆閉塞とネジ山の状態に比べ、写真②20年経過後の配管継手部の赤錆閉塞とネジ山の劣化は大きく進んでいますが、外観からはこのネジ山の腐食劣化の状況は分かりません。このようにネジ山が腐食劣化していると、地震等の衝撃により管が外れ漏水に繋がります。当然大きい地震が来れば建物内の多くの場所で漏水が発生する可能性が高くなります。

配管の耐震強度を維持するためにはネジ山が赤錆劣化で減少する前に、防錆処理をする必要があります。

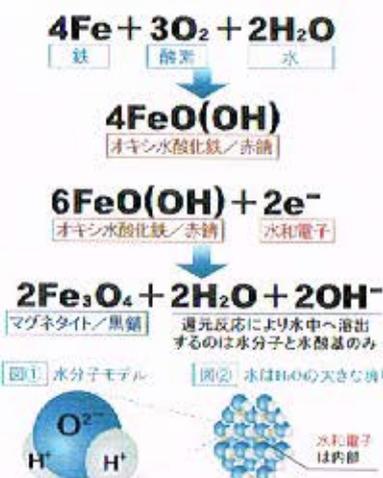
通常、水道水として供給される水の分子(H<sub>2</sub>O)は、図①の様に、水素原子(H)がプラス電荷に、酸素原子(O)がマイナス電荷に帯電します。マイナス電荷をもつ酸素原子に隣のプラス電荷を持つ水素原子が引きつけられ、図②の様に多くの水分子(H<sub>2</sub>O)が凝集結合した大きな固まりを形成します。水の自由電子(水和電子)は凝集の内側に存在しており、これが一般的な水の状態です。

配管内の鉄(Fe)は、水中に含まれる酸素(O<sub>2</sub>)と水(H<sub>2</sub>O)により化学反応(酸化)を起こし、赤錆(FeO(OH))となります。この時、鉄は酸素に電子を奪われた状態になります。この赤錆が水に溶けると赤水の原因となり、体積が膨張し配管内に閉塞を起こすと共にネジ山の欠落などで漏水の原因になります。他の金属(銅・ステンレス等)でも同様に酸化劣化は起きます。

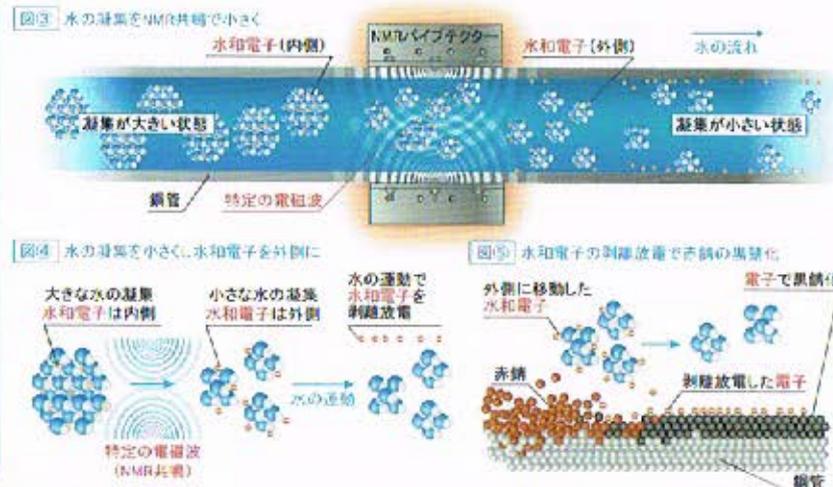
NMRによる黒錆化

ポンプ等のエネルギーで運動すると簡単に剥離し、連続的に水和電子の放電を起こします。(図④)放電による水和電子は、新規の鉄の酸化反応による赤錆の発生を防止すると共に、既にある赤錆を黒錆(マグネタイトの皮膜/Fe<sub>3</sub>O<sub>4</sub>)に還元します。(図⑤)

大きな凝集体になっている水分子は、NMRパイプテクトーを通過する時に、特定電磁波で水分子中の水素の原子核に核磁気共鳴現象を起こし、これにより小さな水の凝集体(水和電子は凝集の外側に移動)に変化します。(図③)この小さな凝集体の外側に位置する水和電子は、

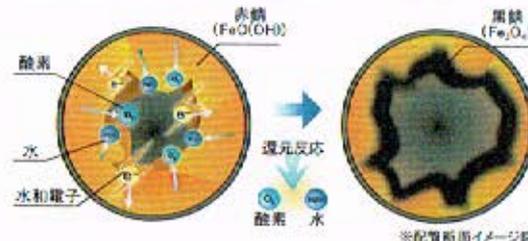
### 給水管の赤錆閉塞収縮改善

NMR現象で凝集が小さくなった水の運動で発生する水和電子により、赤錆から水と酸素が放出され、体積が1/10の硬い不動態の黒錆となって赤錆閉塞は縮小改善し、同様に配管内の赤錆腐食は完全に防止されます。

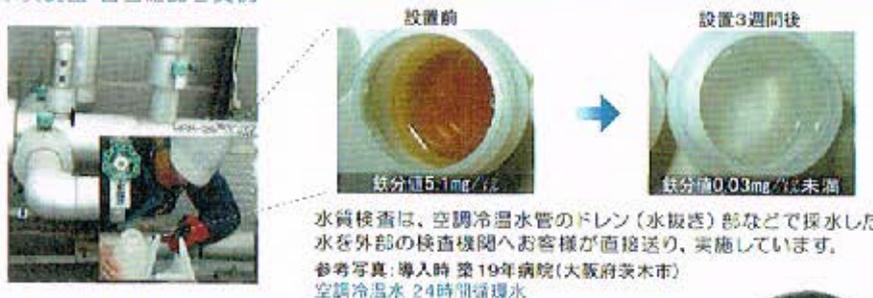
### 水質調査 色値確認写真例

赤錆は水に溶けますが(赤水)、不動態の黒錆は水に溶け出しません。NMRパイプテクトーで赤錆の発生を止め、既存の赤錆を水に溶けない黒錆に還元することにより、赤水は解消します(赤水は透明な水になります)。

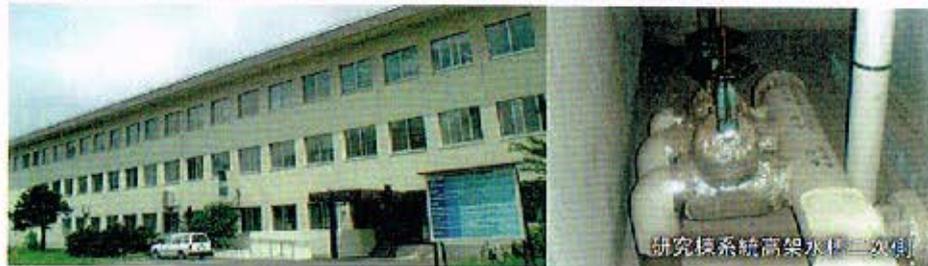
研究棟系統高架水槽二次側

NMRパイプテクターの装置の防錆効果を公的に確認するため、築25年になる北海道立工業試験場の給水管にて効果検証を行いました。

試験を行った給水管の材質は亜鉛メッキ鋼管（SGP管）で、NMRパイプテクター設置前（半月間平均）の朝一番の夜間滞留水の水質検査（3回分平均）によると、鉄分値0.786mg/l、色度14.7度、濁度2度と配管内の赤錆が溶出していました。

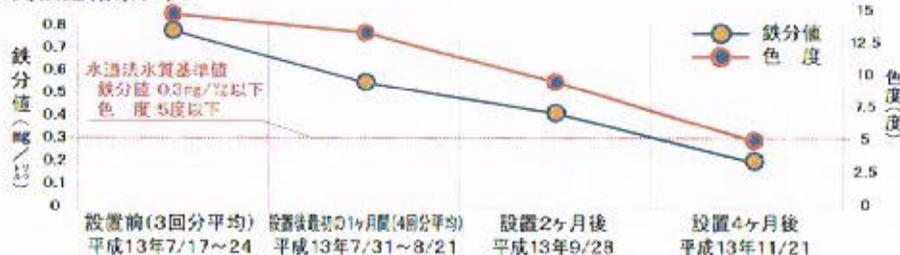
### 水質検査結果グラフ

行ったところ、最初の1ヶ月間、1週間ごと（4回分）の水質検査で、平均値で鉄分値0.553mg/l、色度13度、濁度1.25度と減少し、2ヶ月後の水質検査結果では鉄分値0.423mg/l、色度9度、濁度1度、そして4ヶ月後の水質検査結果では鉄分値0.262mg/l、色度5度、濁度1度未満に減少し赤錆の溶出が止まった事を証明しました。

配管内の赤錆が黒錆に還元したために赤錆の溶出が止まり、その結果赤錆が解消され水質基準値もクリアするなど水質を大幅に改善しました。

検査項目	設置前 (3回分平均) 平成13年7/17～24	設置後 最初の1ヶ月間(4回分平均) 平成13年7/31～8/21	設置2ヶ月後 平成13年9/28	設置4ヶ月後 平成13年11/21	水道法 水質基準値
鉄(mg/l)	0.786mg/l	0.553mg/l	0.423mg/l	0.262mg/l	0.3mg/l
色度(度)	14.7度	13度	9度	5度	5度以下
濁度(度)	2度	1.25度	1度	1度未満	2度以下

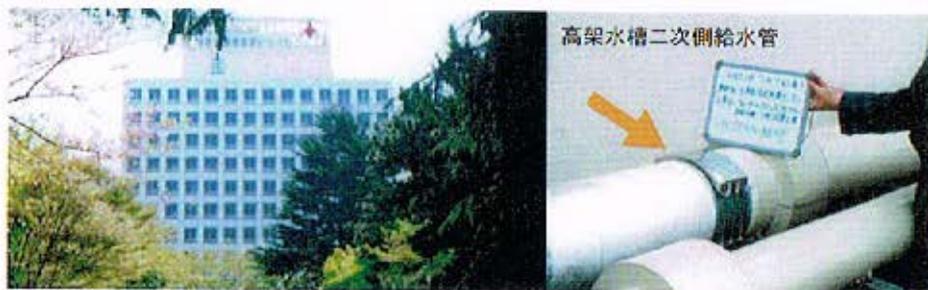
日本赤十字社 旧医療センター

本物件は日本赤十字社の東京の旧医療センターです。当病院施設の取り壊しが10年後に決定されておりましたが、一部の病室で赤水の発生が続いていたため、建て替えまで配管更新せず修繕費の大幅削減を目的としてNMRパイプテクターを採用頂きました。NMRパイプテクター設置前の朝一番の夜間滞留水は赤錆が溶出し2.0mg/lと高い鉄分濃度でした。

高架水槽二次側給水管が水に溶ける赤錆が不溶性の黒錆に変化し設置6週間後には0.27mg/lとなり水質基準値の0.3mg/lを下回り、設置後わずか6週間で赤水が完全に解消されました。配管更新の見積もりは数億円でしたが、NMRパイプテクターによって配管更新を行うことで修繕費用を1/10以下に削減することができました。

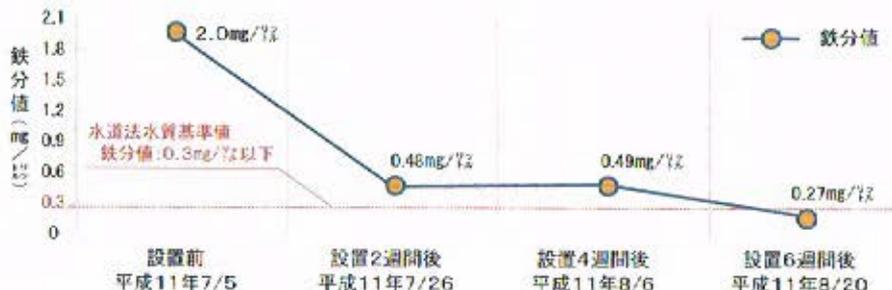
水質検査結果グラフ

検査項目	設置前 平成11年7/5	設置2週間後 平成11年7/26	設置4週間後 平成11年8/6	設置6週間後 平成11年8/20	水道法 水質基準値
鉄(mg/l)	2.0mg/l	0.48mg/l	0.49mg/l	0.27mg/l	0.3mg/l
色度(度)	30度	11度	11度	5度	5度以下

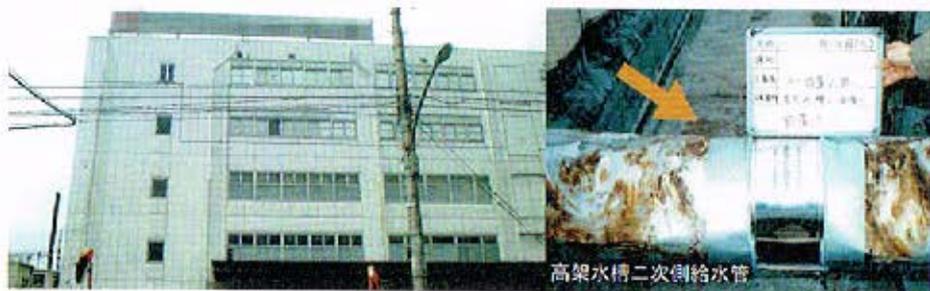
高架水槽二次側給水管

本物件は都内にある大手DPE工場の建物で、設置時に築35年が経過しており給水管には亜鉛メッキ鋼管(SGP管)を使用している事もあって赤錆劣化が進行し漏水も多発し、毎朝の採水では水道法水質基準値を超える濃い赤水が発生していました。

配管劣化診断で寿命2ヶ月との判定でしたがNMRパイプテクターを採用したところ、設置前の水質検査では水中の鉄分値が0.5mg/lと濃い赤水が検出されましたが、設置4日後には0.2mg/l、設置6日後には朝一番の採水でも鉄分値0.05mg/l未満といずれも水道法水質基準値以下

まで大幅に減少し、赤水も完全に解消され完全に赤錆劣化が停止した事を証明しました。

以後設置7年後、12年後、14年後の追跡調査でも共に鉄分値0.03mg/l未満と水質基準値以下を維持し、完全に赤錆腐食が解消された事が確認できました。

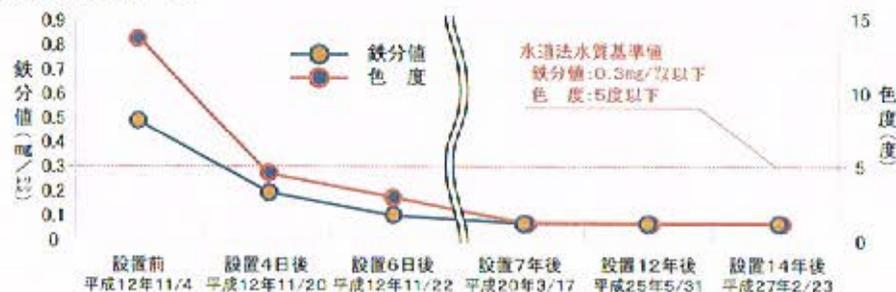
## 水質検査結果グラフ

検査項目	設置前 平成12年11/4	設置4日後 平成12年11/20	設置6日後 平成12年11/22	設置7年後 平成20年3/17	設置12年後 平成25年5/31	設置14年後 平成27年2/23
鉄(mg/l)	0.5mg/l	0.2mg/l	0.05mg/l未満	0.03mg/l未満	0.03mg/l未満	0.03mg/l未満
色度(度)	15度	5度	2度	0.5度未満	0.5度未満	0.5度未満

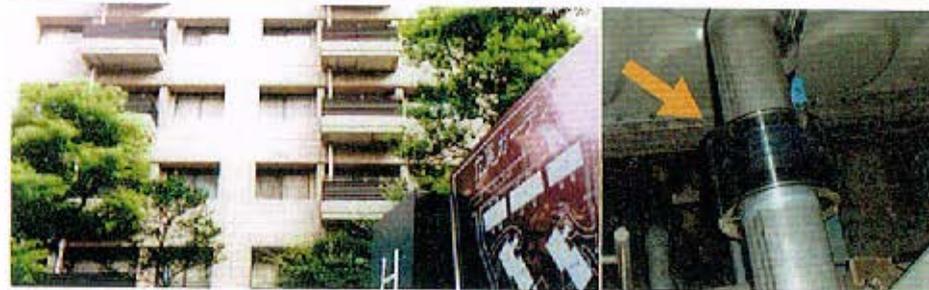
## 広尾ガーデンヒルズ(G・H・I・J・K棟)

本物件は広尾にある超高級マンションで給水管をステンレス鋼管への更新工事を検討していましたが、1棟当たり約1億円と非常に高額でした。NMRパイプテクターを採用したところ、設置前後で確認した配管内継手部分の閉塞率が赤錆が体積1/10の黒錆化により(A)設置前77.5%が12ヶ月後に60%、27ヶ月後に58.5%、(B)設置前37.3%が12ヶ月後に31%、27ヶ月後に23.3%と閉塞が縮小改善してゆくことが確認でき、また更新工事の1/20以下の費用で給水管の防錆が可能になりました。

設置前	設置12ヶ月後	設置27ヶ月後
A			
赤錆閉塞率縮小改善	77.5%	60%	58.5%
		17.5ポイント縮小	19ポイント縮小
B			
赤錆閉塞率縮小改善	37.3%	31%	23.3%
		6.3ポイント縮小	14ポイント縮小

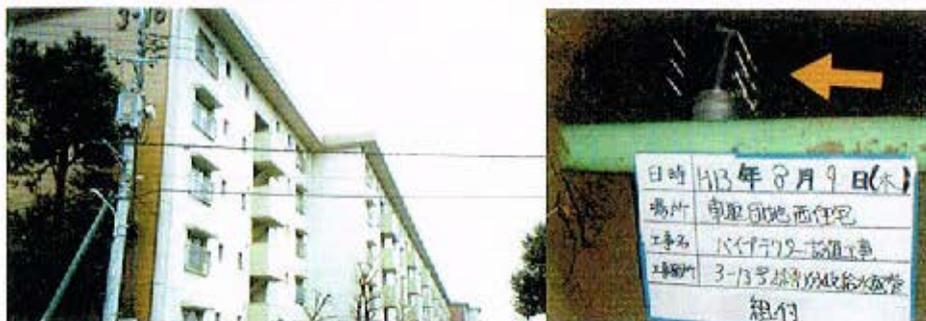
## 車返西住宅(3街区)

本物件は設置時に築25年を経過した分譲団地で、給水管の劣化に伴って漏水も発生したため、配管の更生工事を検討しておりました。しかし更生工事は10年以内に配管更新を再度検討しなければならず、安全性にも不安が残るところから、安全性も高く費用も配管更新に比べて1/10以下のNMRパイプテクターを採用頂きました。NMRパイプテクター設置前後で配管の内視鏡調査を行ったところ、赤錆が体積1/10の黒錆化により赤錆の

設置前	設置12ヶ月後	設置31ヶ月後	設置43ヶ月後
<b>A</b>				
内視鏡調査写真				
赤錆閉塞率 縮小改善	23.7%	13.6%	13.2%	9.2%
	—	10.1ポイント縮小	10.5ポイント縮小	14.5ポイント縮小
<b>B</b>				
内視鏡調査写真				
赤錆閉塞率 縮小改善	15.6%	11.8%	9.8%	6.3%
	—	3.8ポイント縮小	5.8ポイント縮小	9.3ポイント縮小

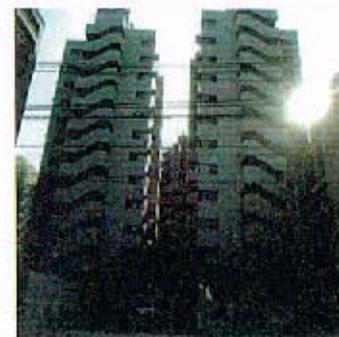
### 配管内における内視鏡調査結果

本物件は設置時に築14年を経過したマンションで給水管継手部分の赤錆閉塞がかなり進行していました。NMRパイプテクターを設置し、12ヶ月、60ヶ月、120ヶ月後に赤錆閉塞を再調査したところ赤錆が体積1/10の黒錆に変化した事で、閉塞は大幅に縮小改善されていました。

設置前	設置12ヶ月後	設置120ヶ月後
内視鏡調査写真			
赤錆閉塞率 縮小改善	36.5%	30.4%	24.6%
	—	6.1ポイント縮小	11.9ポイント縮小

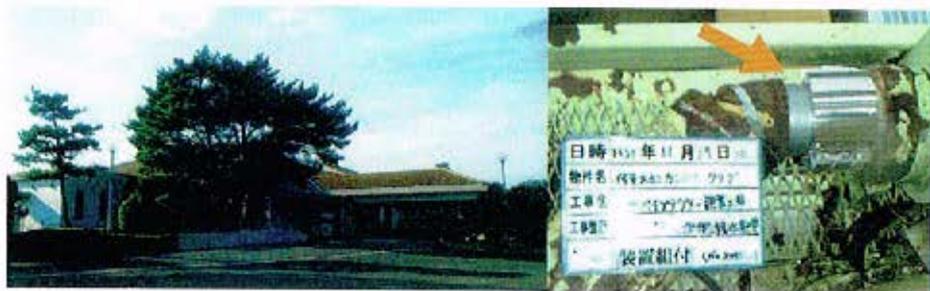
## 伊豆大仁カントリークラブ

本物件は伊豆箱根国立公園に隣接している築33年を経過しているゴルフ場のクラブハウスで、女子プロゴルフのトーナメントコースにもなっている自給あるゴルフ場です。当物件の給水管は老朽化しており、赤錆による劣化が進行し一部漏水も発生していました。NMRパイプテクター設置前に厨房内洗い場給水蛇口に白色フィルターを7日間取り付けたところ、フィルターは給水管内に発生した赤錆で茶褐色に着色しており、付着していた鉄分を精製水にて溶かし鉄分値の測定をした結果、水中の鉄分値は21mg/lと赤錆腐食が非常に進行

している事が判明しました。装置設置1ヶ月後に、設置前と同一条件で白色フィルターを取り付けたところ、フィルター着色は薄茶色となり鉄分値は5.8mg/lと大幅に減少しました。また、装置設置6ヶ月後に、設置前と同一条件でフィルターを取り付けた所水に溶ける赤錆が不溶性の黒錆化で、着色はほぼ白色に近く、鉄分値0.75mg/lと更に大幅に減少しました。設置後6年経過しますが、赤錆劣化による漏水は完全になくなりました。

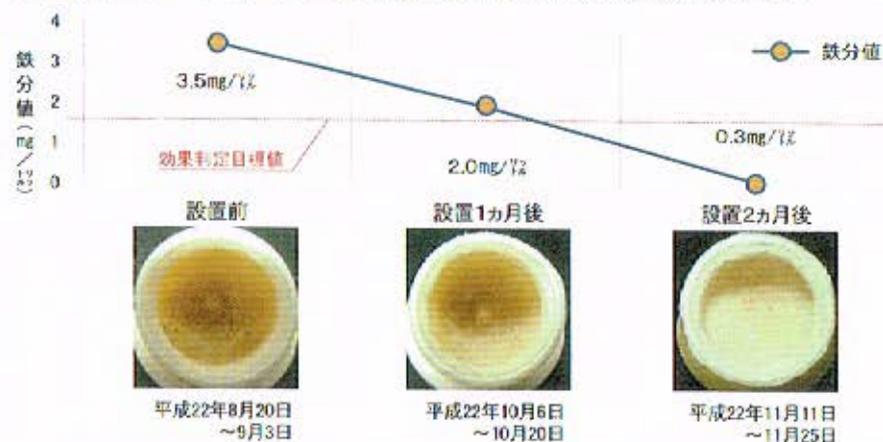
## 水質検査結果グラフ ※フィルターはいずれも15日間使用し500ccの精製水にて洗浄、精製水を検査溶液とし測定

本物件は築13年経過した介護施設で、学童保育(放課後児童クラブ)も併設されており、広大な敷地にホテルのような外観を持った周辺地域でも特長ある施設です。NMRパイプテクター設置前、当物件の1階厨房内洗い場給水蛇口にフィルターを15日間取り付けたところ、茶褐色に着色しており水中の鉄分値は3.5mg/lと赤錆腐食が非常に進行していることが判明しました。NMRパイプテクター設置1か月後、設置前と同一条件でフィルターを取り付けたところ、フィルターは薄茶色となり、鉄分値も2.0mg/lと減少しました。設置2か月後に

再度同条件にてフィルターを取り付けたところ、水に溶解する赤錆が不溶性の黒錆に変化した事でフィルターはほぼ白色に近く、鉄分値も0.3mg/lと更に大幅に減少しました。

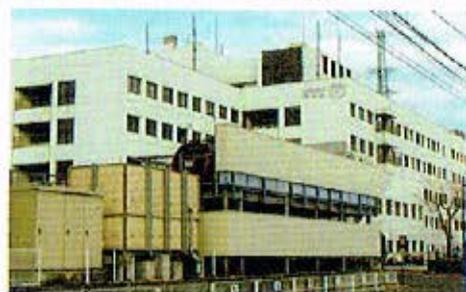
## 旧NTT東日本 東北病院

本物件は築27年を経過した199床ある地域でも大型の総合病院で、空調冷温水管内の赤錆劣化が非常に進行しており一部漏水も発生していました。NMRバイテクター設置前に温水系統から循環している空調温水を採水し水質検査を行ったところ水中の鉄分値3.3mg/lと配管劣化が進行していました。NMRバイテクター設置52日後の同一条件での採水では、水の色は透明になっており、水質検査結果でも鉄分値0.27mg/lと日本冷凍空調工業会の水質基準値(1.0mg/l)以下となり赤錆の進行を完全に止めたことが証明されました。当物件ではNMRバイテクターを全系統、計14セットが設置されています。

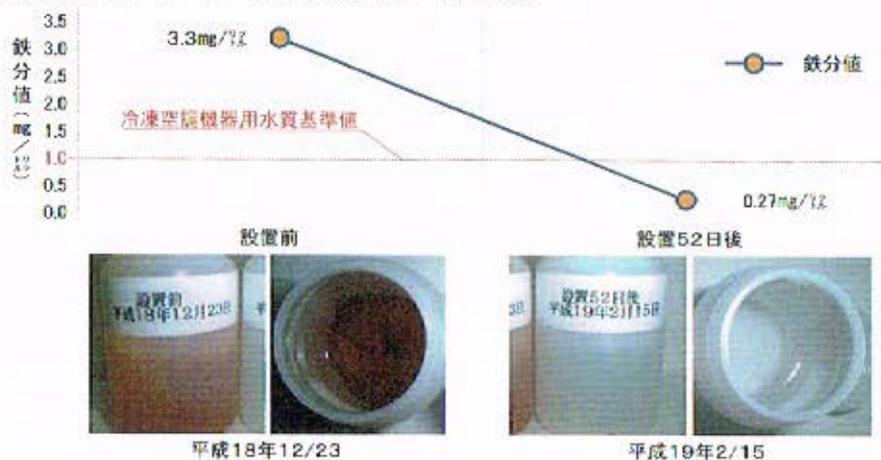
### 水質検査結果グラフ ※B1機械室温水系統HP2-4[循環温水]

検査項目	設置前 平成18年12/23	設置52日後 平成19年2/15	水質基準値 ※日本冷凍空調工業会 冷凍空調機器用
鉄(mg/l)	3.3mg/l	0.27mg/l	1.0mg/l

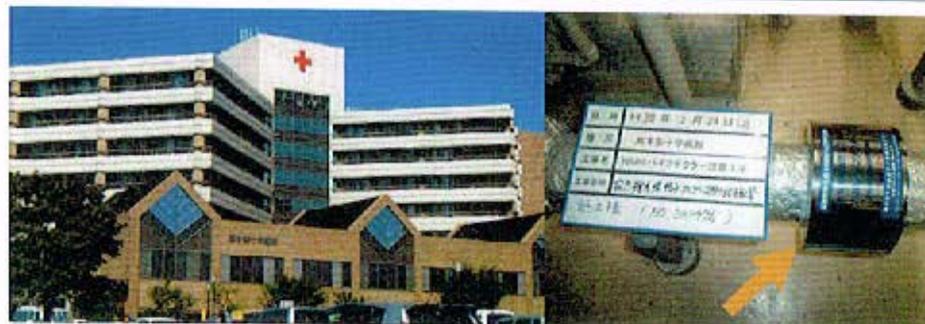
## 熊本赤十字病院

当院は、昭和19年創立の由緒ある赤十字病院で、現在は25の診療科と490床の入院施設を備えた有数の高機能病院です。平成11年に全面的な増改築工事が行われ現在に至っておりますが、その後16年を経過した平成26年に配管の劣化対策としてNMRバイテクターが導入されました。その結果、効果が顕著に現れたことから平成28年には

全ての配管に本装置を導入されました。導入前に行った空調系統の水質検査では、鉄分が12.3mg/lで粒状の赤錆が多量に含まれていましたが、本装置導入2週間後の同検査では0.07mg/lと大幅に改善され、採取した水は無色透明で沈殿物もなく効果が確認されました。

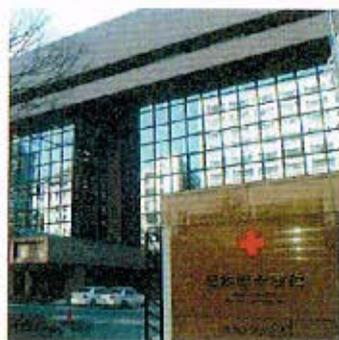
## 配管内赤錆中のマグネタイト(黒錆)質量分析・重量の経時変化

本物件は、日本全国に多数ある赤十字病院の本社ビルです。築後25年が経過し、空調冷温水管内の腐食が非常に進行し定期的に漏水が発生していた事で配管更新費用を見積もったところ、2億円以上かかることから、費用が1/40になるNMRパイプテクターが採用されました。赤錆の進行を停止し配管を更生させ延命の証明となる赤錆の黒錆化は設置前の黒錆量36%に対し、設置16ヶ月後は80%、設置36ヶ月後は80.7%と赤錆はほぼ100%黒錆に還元された事で実証されました。また、設置前に定期的に発生していた漏水は設置後は完全になくなりました。

検査項目	設置前 平成14年3/22	設置16ヶ月後 平成15年7/23	設置36ヶ月後 平成17年3/28
黒錆量(%)	36.6%	80.0%*	80.7%*

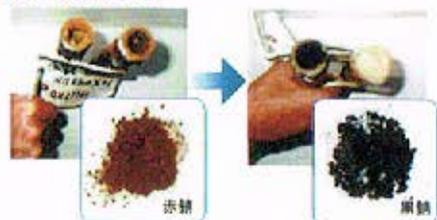
## 設置前後写真

当物件は大手自動車メーカーの工場です。車体溶接ロボットの細い冷却チューブに本管の亜鉛メッキ鋼管内の赤錆が流れ込むため時々詰まり、1台の溶接ロボットが停止するとそのライン全てのロボットが停止し復旧に15分以上かかっていました。装置設置後は配管内の赤錆が黒錆化され赤錆の流出

比較項目	設置前	設置9ヶ月後
錆の色による比較	配管内から採取した錆は色が赤く、殆どが赤錆と分かります。	配管内から採取した錆は色が黒く、黒錆化が進んでいる事が明確です。
黒錆の質量分析比較 (赤錆中の黒錆含有率)	4%	43.6%

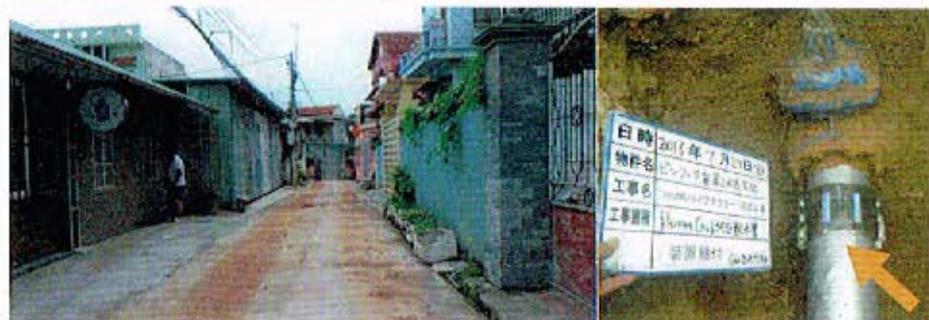
## ベトナム・ビンフック省 水道本管(配水管)

東南アジアを中心とする発展途上国での将来的なODA事業での活用可能性を検討するためベトナムの水道施設にてNMRパイプテクターの実証実験を行いました。本物件は敷設後約15年の配水管で亜鉛めっき鋼管(SGP)を使用しており、導入前に配水管末端3ヶ所から採水したところ水の色は赤錆による着色で非常に濁っており、水質検査したところ水中の鉄分値は北側7.0mg/l、西側8.0mg/l、南側23.0mg/lと、配管内の赤錆腐食は

非常に進行している事が判明しました。導入15週間後に採水した鉄分値は北側1.5mg/l、西側0.5mg/l、南側2.5mg/lと低下し、赤錆による着色も大幅に改善されました。西側採水地点は原水の鉄分値0.4mg/lとほぼ同等の値まで鉄分値が下がっており、今後その他の地点でも原水の鉄分値のレベルまで減少する事が期待されます。
