NMR『パイプテクター®』設置実施例：在モンゴル日本国大使館

◆ 築22年(設置時築8年) SGP・VLP・CIP管使用 施設 ◆
(配管更生・赤錆閉塞の改善)

日本システム企画株式会社

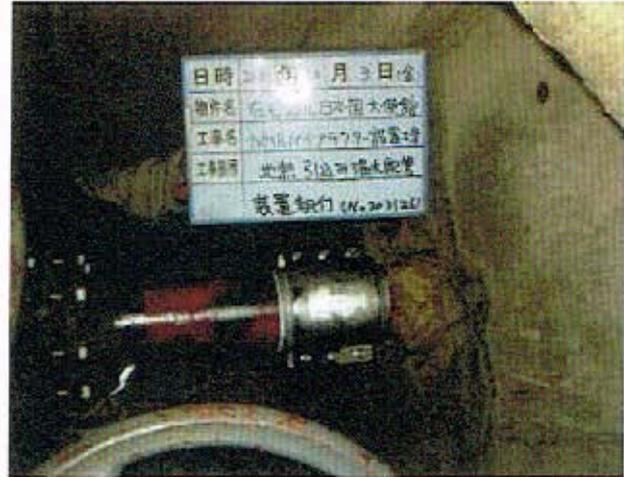
地熱引込み温水配管 (CIP 100A)
“NMRパイプテクター” PT-100DS×1セット

建物名：所在地	在モンゴル日本国大使館：スフバートル地区30区マルクス通り東
建物概要	築22年(設置時築8年) 4階建 施設(大使館)
設置工事日：設置工事者	平成15年10月2日～7日：日本システム企画株式会社
設置配管及び設置数	<p><給水系統></p> <p>①給水引込み配管(VLP 50A) PT-50DS×1</p> <p>②受水槽二次側給水配管(VLP 80A)PT-75DS×1</p> <p><給湯系統></p> <p>③貯湯槽二次側給湯配管(HT-VLP 65A)PT-75DS×1</p> <p><空調系統></p> <p>④地熱引込み温水配管(CIP 100A)PT-100DS×1</p> <p>⑤暖房系統温水配管(SGP 125A)PT-75DS×1</p> <p>⑥貯湯槽系統温水配管(SGP 65A)PT-75DS×1</p> <p>⑦熱交換器二次側温水配管(SGP 65A)PT-75DS×1</p> <p>⑧熱交換器二次側温水配管(SGP 125A)PT-125DS×2</p>

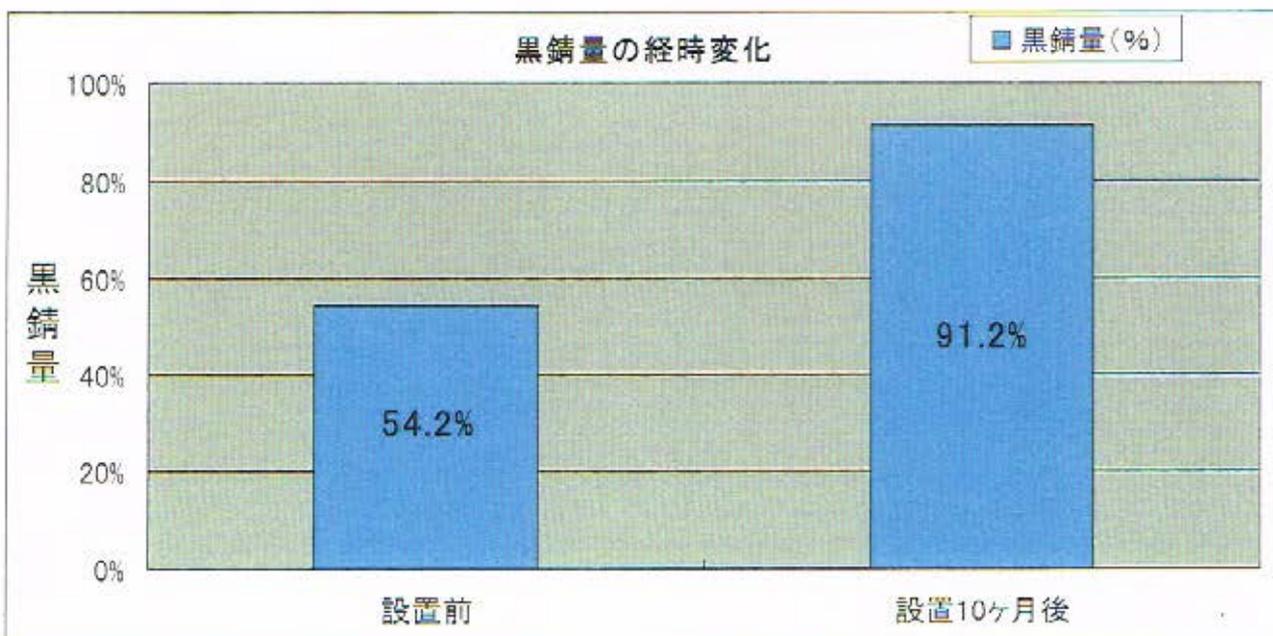
◆ 配管内赤錆中の黒錆(マグネタイト)質量分析結果<空調系統>

設置前	設置10ヶ月後	設置前からの 増加量(絶対量)
黒錆量(%)	54.2%	91.2%	37.0%

また、空調系統では温水配管を抜管し配管表面の錆を採取し、“NMRパイプテクター”設置前後で配管内赤錆中の黒錆比率を測定しました。その結果、設置前の赤錆中の黒錆量は54.2%(赤錆量45.8%)であったのに対し、設置10ヶ月後の赤錆中の黒錆量は、91.2%(赤錆量8.8%)と絶対量で37.0%増加し、赤錆の黒錆(マグネタイト)への還元が証明されました。
