NMR パイプテクターの防錆効果・赤錆の黒錆化について

**関西国際空港 航空保安受配電所
第 1 回検証結果及び
抜管による配管内錆中の黒錆質量分析及び
“NMRパイプテクター”[®]
試験設置工事報告書**

関西国際空港 航空保安受配電所
“NMRパイプテクター”空調用温水配管防錆試験検証結果報告

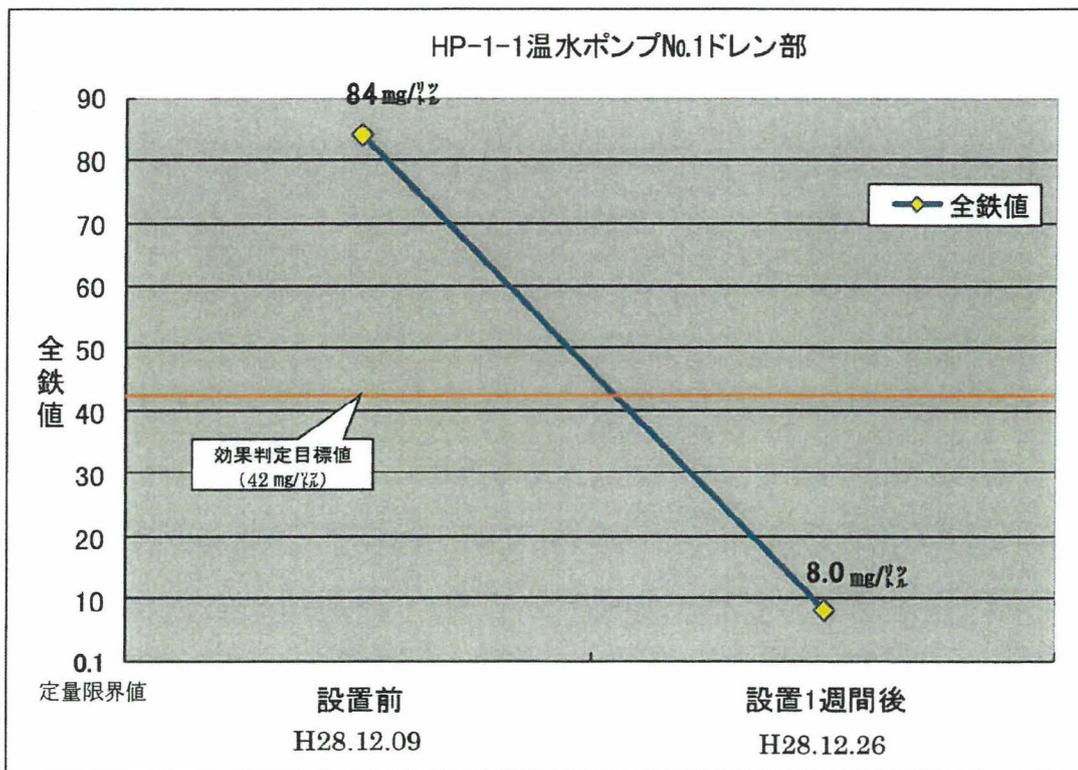
○水質検査結果 (HP-1-1 温水ポンプ No.1 ドレン部)

“NMRパイプテクター” 設置前の HP-1-1 温水ポンプ No.1 ドレン部の循環水は配管内赤錆のため、茶褐色に着色し、採水ボトルの底部には赤錆の沈殿物が多量に見られ、その水中の全鉄値も 84 mg/l と大変高い数値であり配管内の赤錆腐食が大変進行している状態でした。

“NMRパイプテクター” 設置 1 週間後の平成 28 年 12 月 26 日の同一条件の採水では、その水中の全鉄値も 8.0 mg/l と大幅に減少したことが確認できました。

採水日	全鉄値 (mg/l)	結果
設置前 平成 28 年 12 月 9 日採水	84	配管内の赤錆が多量に発生している状態を示しています。
設置 1 週間後 平成 28 年 12 月 26 日採水	8.0	配管内赤錆が黒錆化され、溶出が停止した事を示しています。

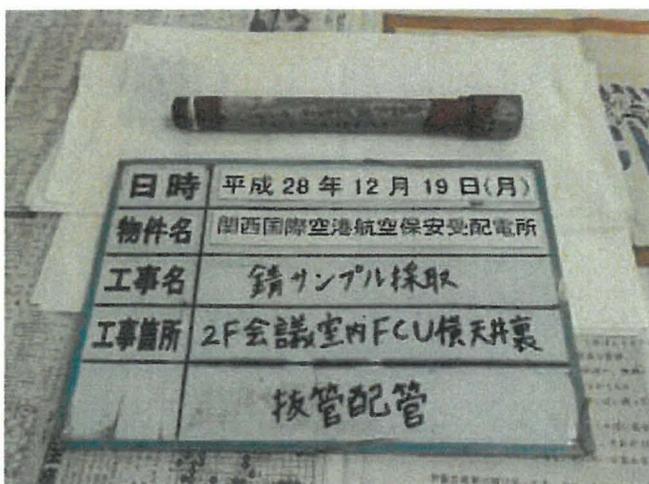
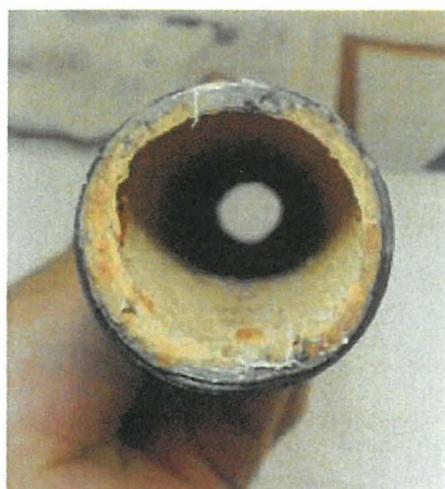
航空保安受配電所 2F 会議室内 FCU 横天井裏温水配管（20A）

平成 28 年 12 月 19 日に抜管した 2F 会議室内 FCU 横天井裏温水配管（20A）は、内面に赤錆腐食が発生しており、このことから配管内の赤錆劣化が進行していることが確認できました。

抜管した温水配管サンプル（上写真・左）と、その内部（上写真・右）に赤錆腐食が確認でき、現地で採取した“NMRパイプテクター”設置前における配管内錆中の黒錆質量分析結果は 4.9% でした。

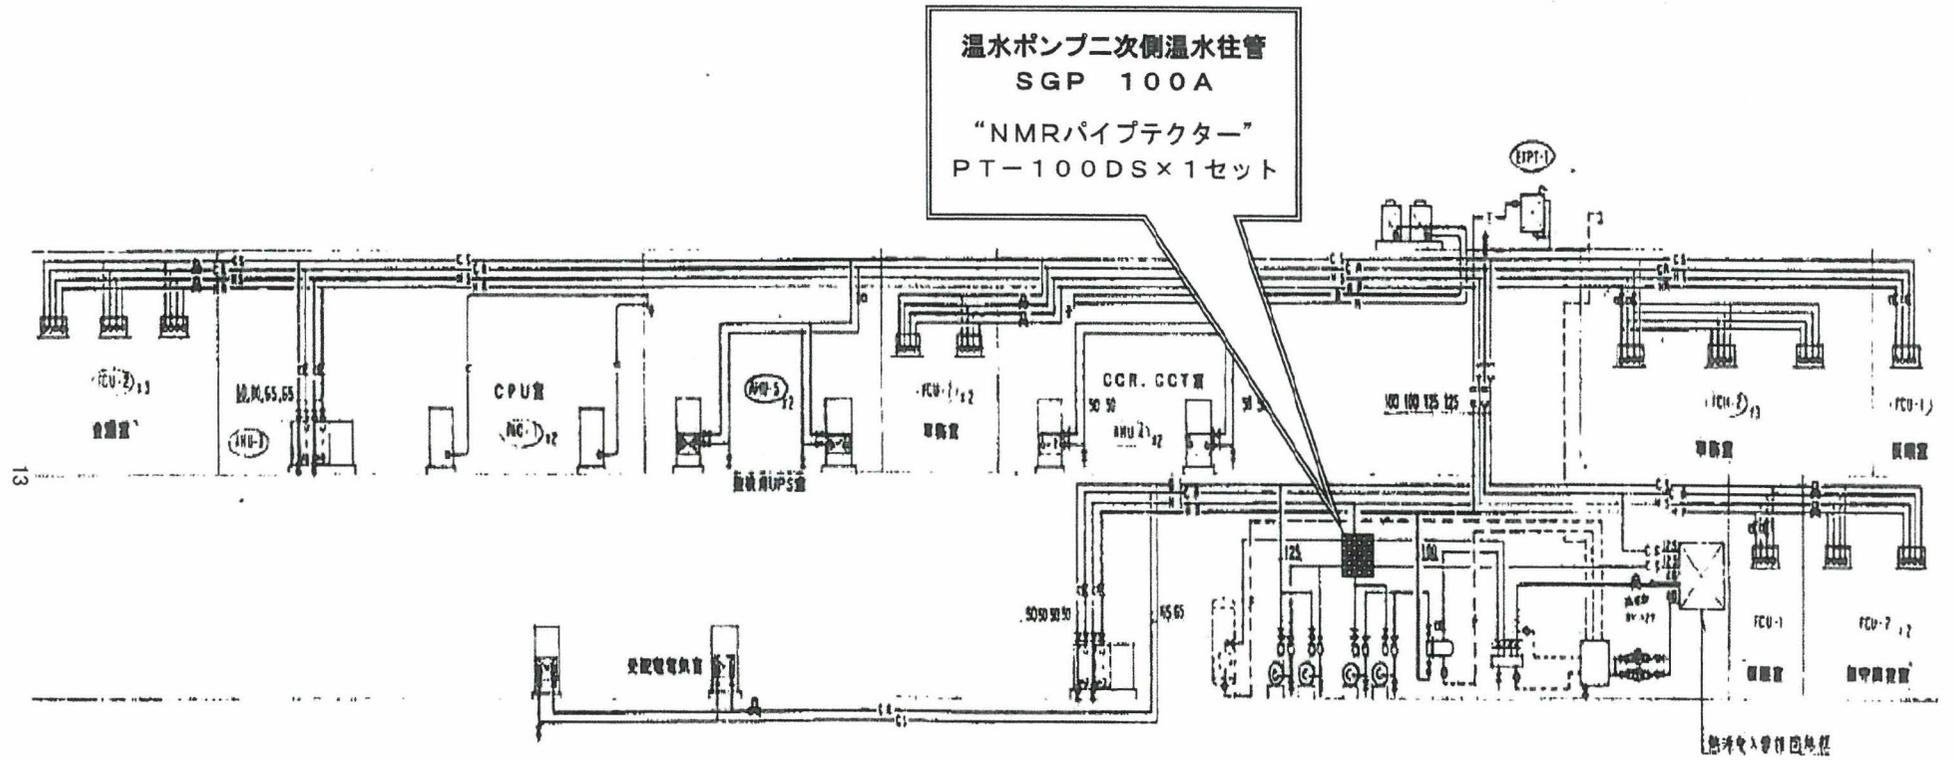
9. “NMRパイプテクター” 設置箇所 略図

○温水ポンプ二次側温水往管 (SGP 100A)
“NMRパイプテクター” PT-100DS (No.203466) 1セット

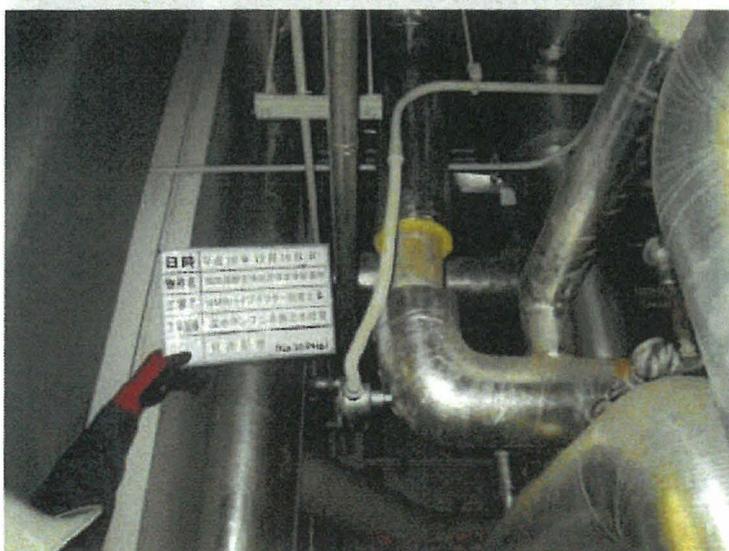
③設置配管

設置部位の保温材を取り外し、設置配管を露出させました。

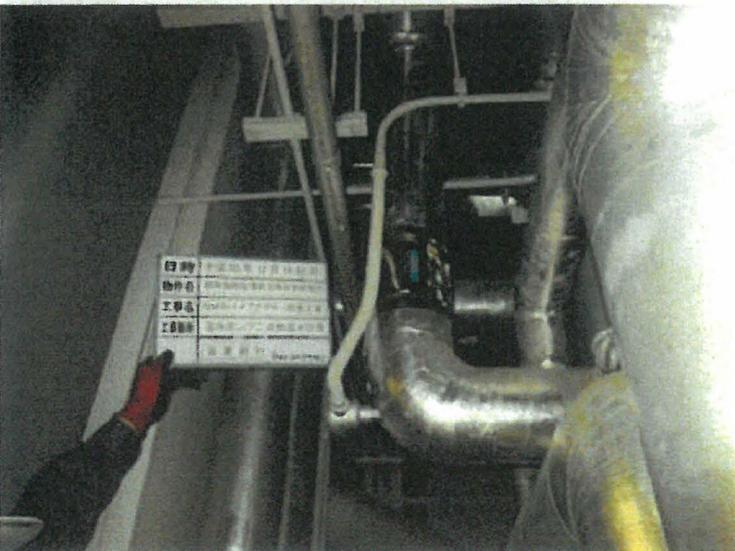
⑥装置組付

“NMRパイプテクター”
PT-100DSを設置。

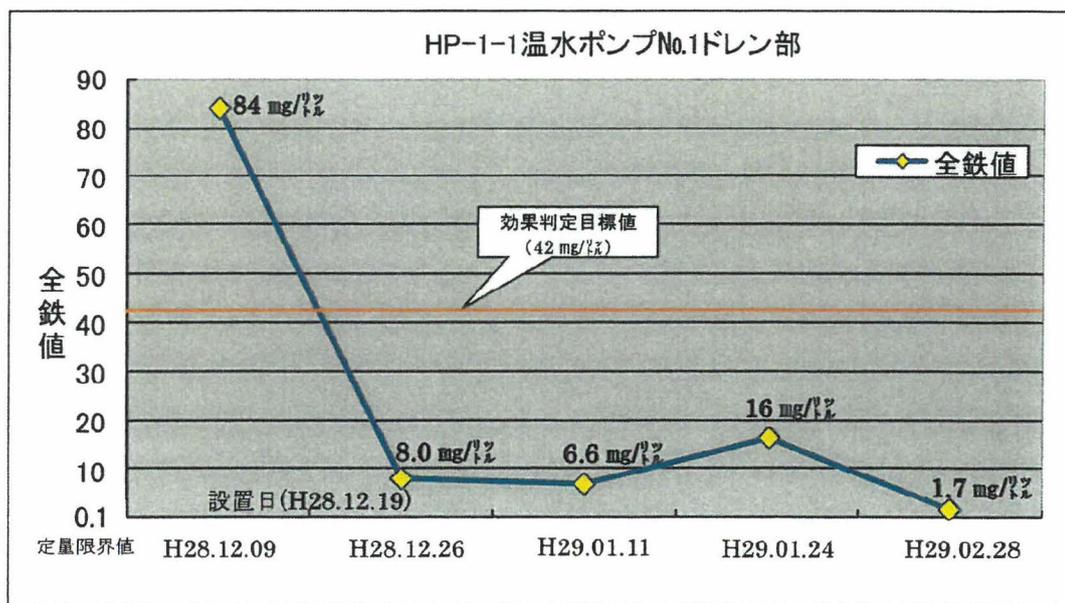
(2) 水質検査結果 (HP-1-1 温水ポンプNo.1 ドレン部)

採水日	全鉄値 (mg/l)	結果
設置前 平成 28 年 12 月 9 日採水	84	配管内の赤錆が多量に発生している状態を示しています。
設置 1 週間後 平成 28 年 12 月 26 日採水	8.0	配管内赤錆が黒錆化され、溶出が停止した事を示しています。
設置 3 週間後 平成 29 年 1 月 11 日採水	6.6	配管内赤錆が黒錆化され、溶出が停止している事を示しています。
設置 1 ヶ月後 平成 29 年 1 月 24 日採水	16	配管内赤錆が黒錆化され、溶出が停止した事を示しています。
設置 2 ヶ月後 平成 29 年 2 月 28 日採水	1.7	配管内赤錆が黒錆化され、溶出が停止している事を示しています。

※設置2ヶ月後以降の採水は、温水ポンプパッキング不良等の原因による水漏れで新規注水が実施されたため、正確な測定が出来なくなり、中止致しました。

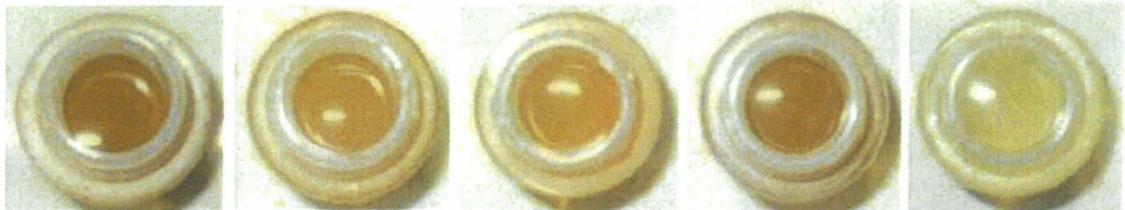
⑥採水検体の着色状況結果

設置前 (H28.12.09 採水)	設置 1 週間後 (H28.12.26 採水)	設置 3 週間後 (H29.01.11 採水)	設置 1 ヶ月後 (H29.01.24 採水)	設置 2 ヶ月後 (H29.02.28 採水)
水中の全鉄値	水中の全鉄値	水中の全鉄値	水中の全鉄値	水中の全鉄値
84 mg/L	8.0 mg/L	6.6 mg/L	16.0 mg/L	1.7 mg/L
・配管内に発生した赤錆が採水ボトル底部に多量に沈殿していました。	・設置前と比べ、赤錆の沈殿物は減少しておりました。	・設置前と比べ、赤錆の沈殿物は減少しておりました。	・設置前と比べ、赤錆の沈殿物は減少しておりました。	・設置前と比べ、水の着色は減少しており、赤錆の沈殿物も減少しておりました。

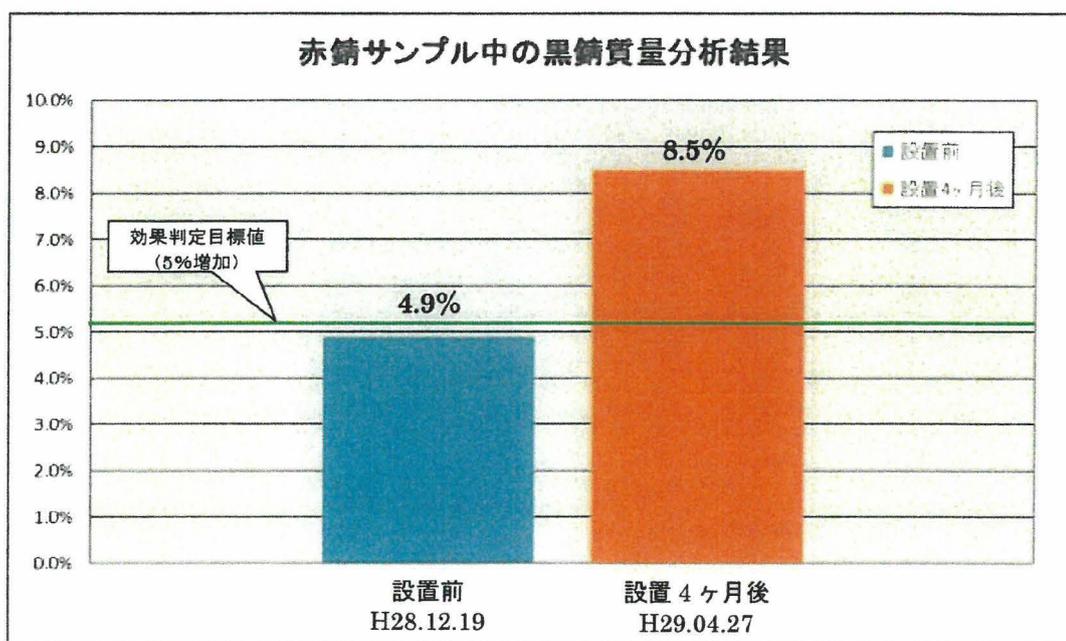
この度抜管を行った配管内表面の赤錆サンプルを採取し、サンプル中の黒錆質量分析を行った結果 8.5%の黒錆量が確認できました。“NMRパイプテクター”設置前に行った同様の質量分析では黒錆量が 4.9%であった事より、4ヶ月で黒錆量は 73.4%増加しております。(添付質量分析試験検査成績書を参照願います。)

設置前 平成 28 年 12 月 19 日	設置 4 ヶ月後 平成 29 年 4 月 27 日	増加量
黒錆量 (%)	4.9%	8.5%	73.4%

以上の事で“NMRパイプテクター”により 配管内赤錆を還元し、黒錆（マグネタイト）化し、前回報告書上で記載した所定の黒錆量の増加率（設置 4 ヶ月後において 5%以上の黒錆量の増加）を超える 73%以上の黒錆の増加を達成し、“NMRパイプテクター”による配管内の赤錆防止及び赤錆の黒錆化による配管更生効果を実証致しました。
