NMR パイプテクター効果検証実験 報告書

2024年9月25日
エンブレム札幌清田 管理組合
理事長 林直光

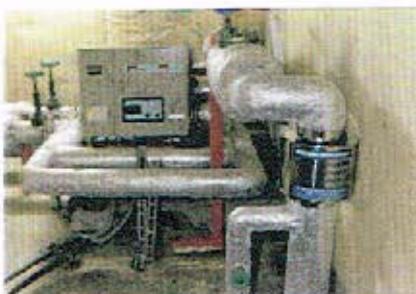
A棟ポンプ室に設置

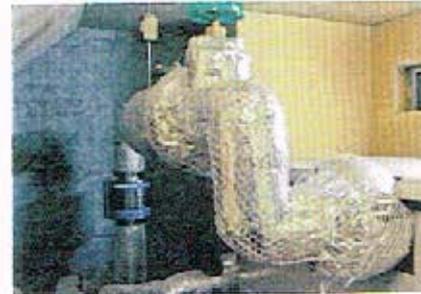
B棟ポンプ室に設置

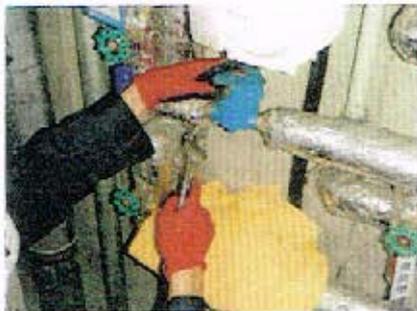
1. 量水器を外す

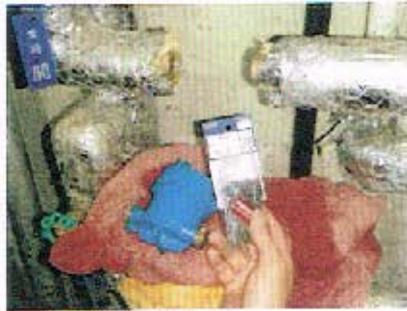
2. 新品の釘 65mm

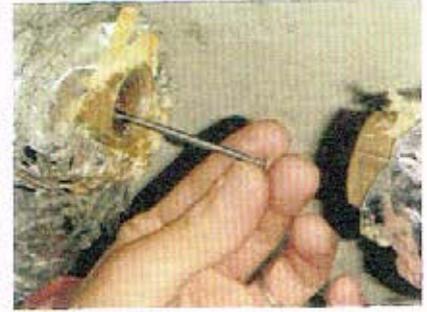
3. 上流側に挿入

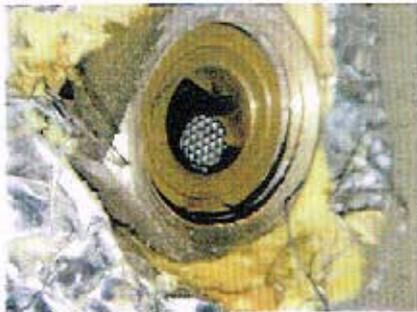
4. 留置

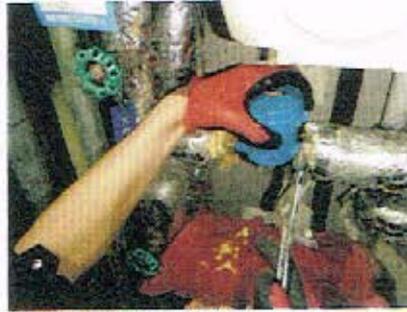
5. 量水器を戻して完了

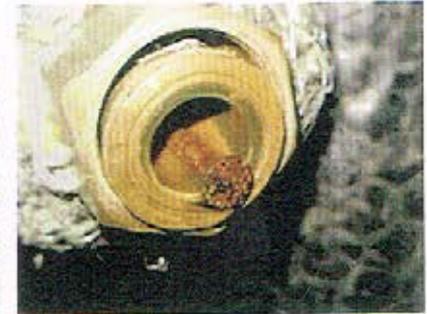
6. 18ヶ月後に取り出し

約18ヶ月後の2023年5月6日に各棟1ヶ所ずつを取り出したところ、釘は真っ赤に錆びていた。すぐにJSPに電話し、残り2ヶ所の釘出しに立ち会うことを要請。支店長は了承したが、日時の約束をする度、直前に都合が悪くなったと連絡を受けて延期を繰り返すこと3回。やっと若い社員が立ち会いに来たのが約束4回目の2024年1月25日。支店長は遂に来なかった。社員立会の上で取り出した残り2本の釘はどちらも、期間が27ヶ月に伸びたせいか更に錆びて劣化していた。社員は記録を取って帰った。

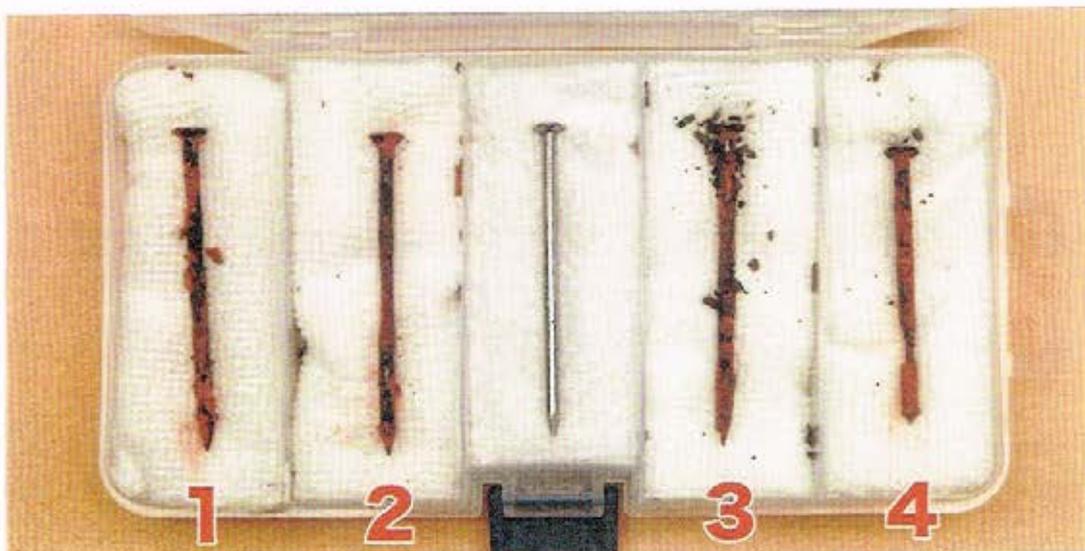
4箇所から取り出した釘 / 留置期間は1と2は18ヶ月 / 3と4は27ヶ月

2024年2月8日、JSP札幌支店長が社員2人と共にマンション理事会に出席。釘が錆びた結果についての報告書を提出した。見解は「異種金属腐食による要因（いわゆる電食）」であるとのこと。根拠として「使用した釘は配管に使われている鋼管や砲金とは異なる材質である」旨が指摘された。しかしパイプテクターは異種金属腐食を防ぐことをホームページなどで喧伝しており、それを理由とする見解は全く矛盾する。

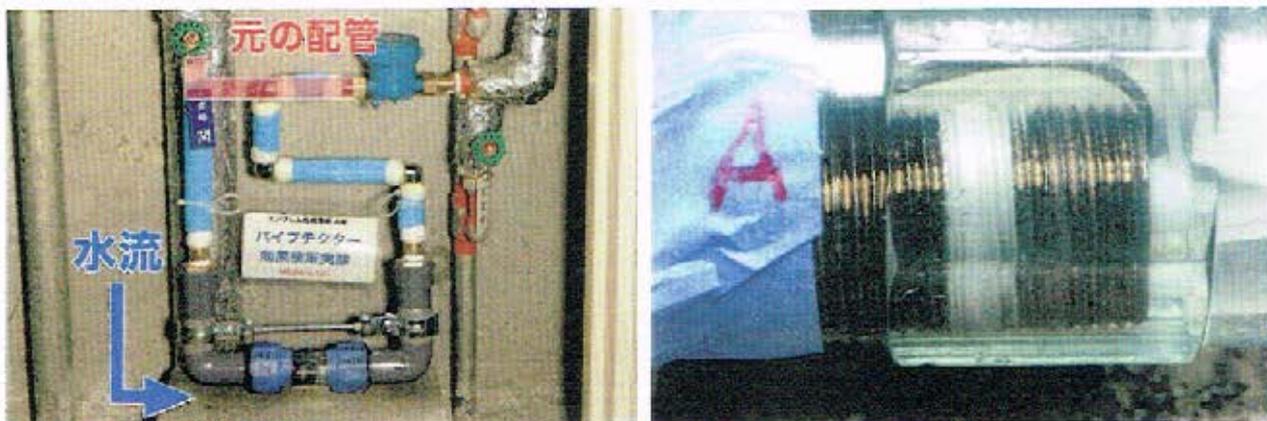
2024年4月12日 実験配管を作製 新品鋼管ニップルを留置して通水
透明継手接続部はマスキングテープを巻いて理事2人がサインし、封印とした。

理事会は新実験を行うことを決定し、JSPに立ち合いを求める通知を出した。しかし拒否の連絡が来たため、2024年4月12日から独自に実験を開始。ネットで見つけた『VP30透明伸縮継手』を購入し、専門業者に頼んでA/B棟各1ヶ所の給水管を実験配管に改造した。透明部に新品の水道鋼管ニップルを留置し、異種金属間で生じる電食の条件は排除した。居住者には通常通りの使用を開始してもらった。

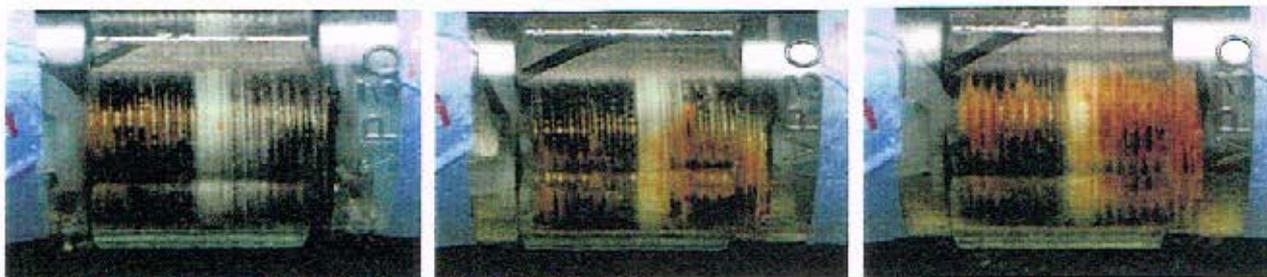
4月21日（9日目）すでに錆が発生

5月9日（27日目）

5月15日（33日目）

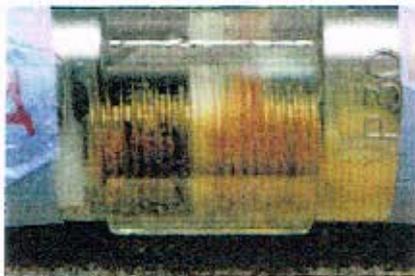
6月3日 (53日目)

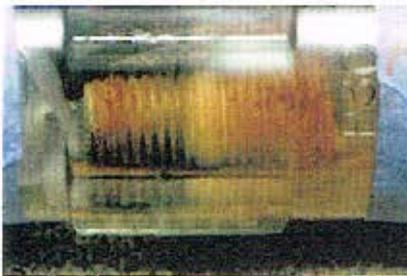
6月23日 (72日目)

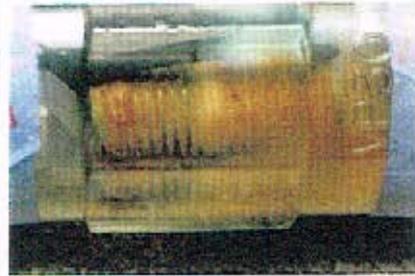
7月13日 (92日目)

※画像左側が上流。居室での蛇口開閉により、ニップルは左右に動き、時々回転もする。
※発生した錆が下流側へ沈殿しているのが分かる。

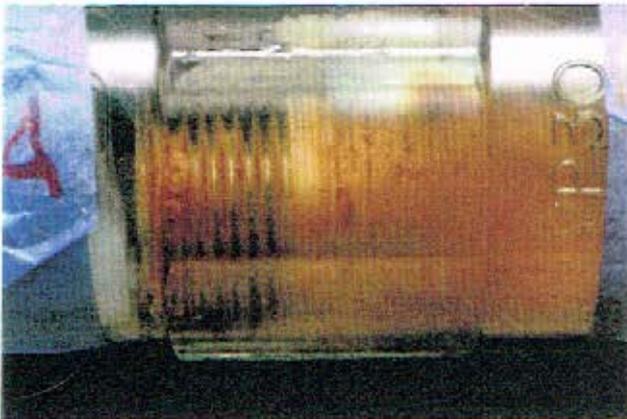
8月2日 (112日目) 透明管の内側に錆が付着してきた

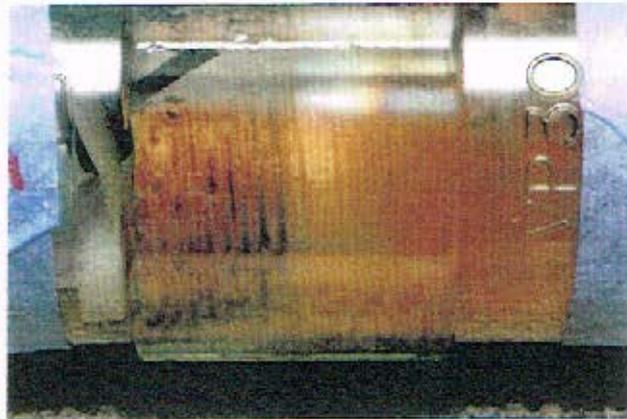
9月1日 (142日目) 実験終了 (パイプファクター取り外しの翌日)

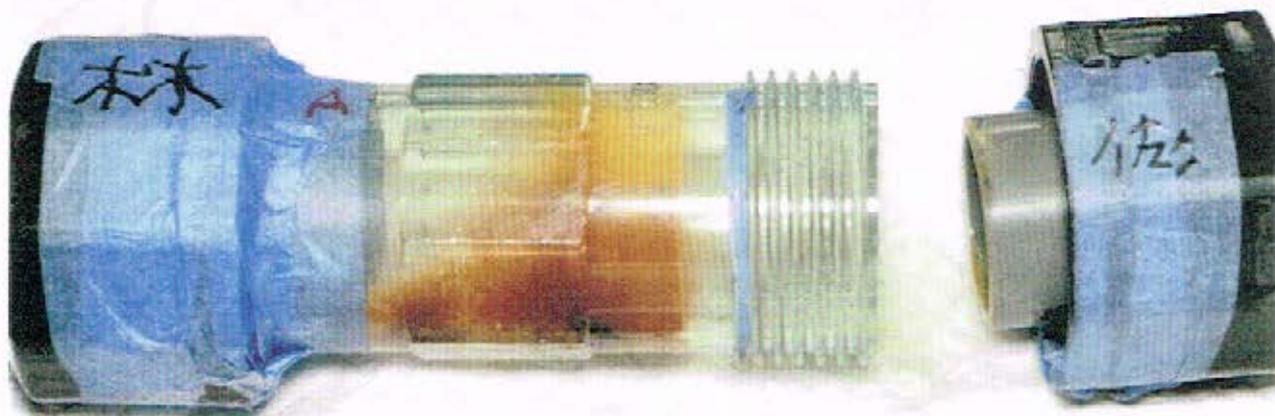
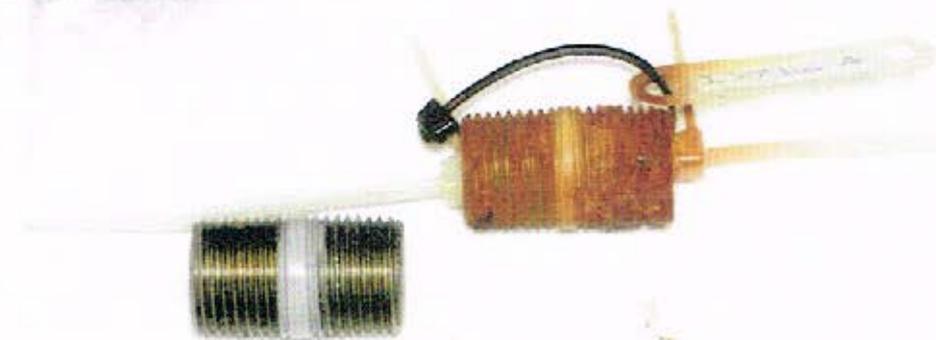
取り出したニップル/白いタイラップは左右への動き止め/黒いタイラップで識別タグを取り付けてある
手前は実験ニップルと同一の新品

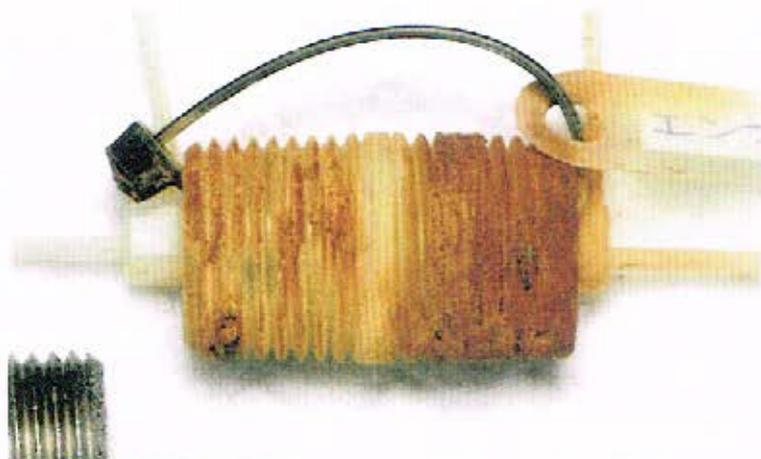
4ヶ月半で錆の塊となった

全期間を通してほぼ3日置きに、錆発生状況の観察・撮影を続けた。結果は画像の通り、NMRパイプテクターに錆を止める性能が全くないことが証明された。以下にA棟の実験画像を抜粋して掲載する。なお、実験継続中のB棟の経過もほぼ同じである。

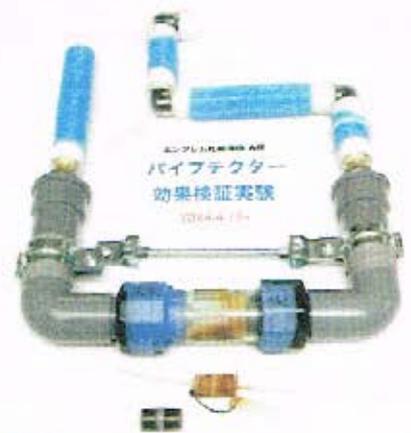
実験配管一式
