赤錆防止・更生装置 国土交通省 新技術活用システム [NETIS]登録技術[KT-100072]

# NMRパイプテクター

## 赤錆防止・配管更生装置

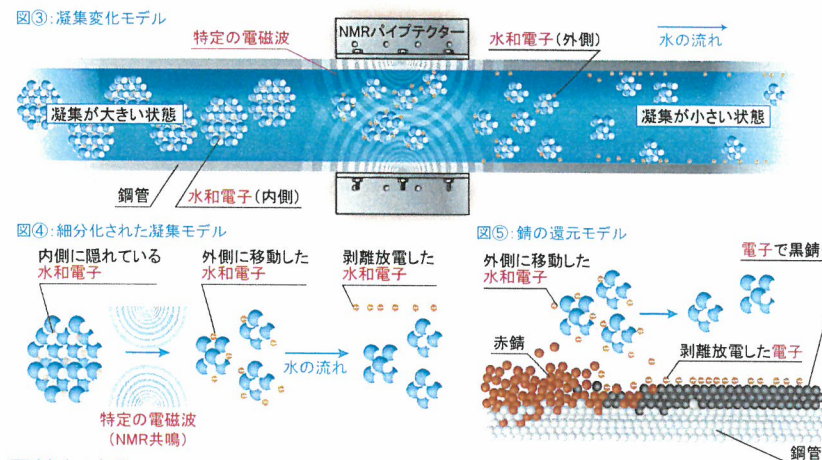
大きな凝集体になっている水分子は、NMRパイプテクターを通過する時に、特定電磁波で水分子中の水素の原子核に核磁気共鳴現象を起こし、これにより小さな水の凝集体(水和電子は凝集の外側に移動)に変化します。(図③)  
この小さな凝集体の外側に位置する水和電子は、

ポンプ等のエネルギーで運動すると簡単に剥離し、連続的に水和電子の放電を起こします。(図④)放電による水和電子は、新規の鉄の酸化反応による赤錆の発生を防止すると共に、既にある赤錆を黒錆(マグネタイトの皮膜/Fe<sub>3</sub>O<sub>4</sub>)に還元します。(図⑤)

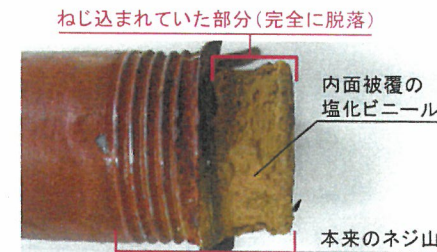
### 異種金属継手部

異種金属接合部ネジ山近影（継手断裂部・断面）  
漏水当時：築18年・14階建て・154戸（VLP使用物件）

異種金属の接合であった写真上のネジ山は腐食により殆どなくなっており、内部の塩化ビニールのみが残っていることが確認できます。

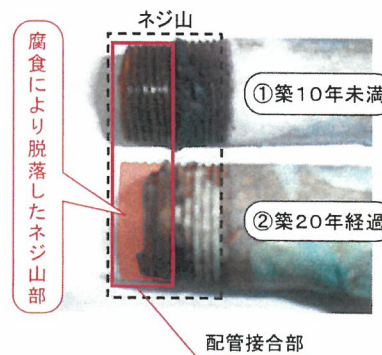
### 築年数の違いによる赤錆閉塞とネジ山の状態比較

写真左①の10年未満の配管継手部の赤錆閉塞とネジ山の状態に比べ、写真②20年経過後の配管継手部の赤錆閉塞とネジ山の劣化は大きく進んでいますが、外観からはこのネジ山の腐食劣化の状況は分かりません。  
このようにネジ山が腐食劣化していると、地震等の衝撃により管が外れ漏水に繋がります。  
当然大きい地震が来れば建物内の多くの場所で漏水が発生する可能性が高くなります。

配管の耐震強度を維持するためにはネジ山が赤錆劣化で減少する前に、防錆処理をする必要があります。
