令和６年９月11日

シティライフ上水前寺管理組合　御中

日本システム企画株式会社

シティライフ上水前寺
配管更生装置
“ＮＭＲパイプテクター”®
設置３年後内視鏡調査報告書

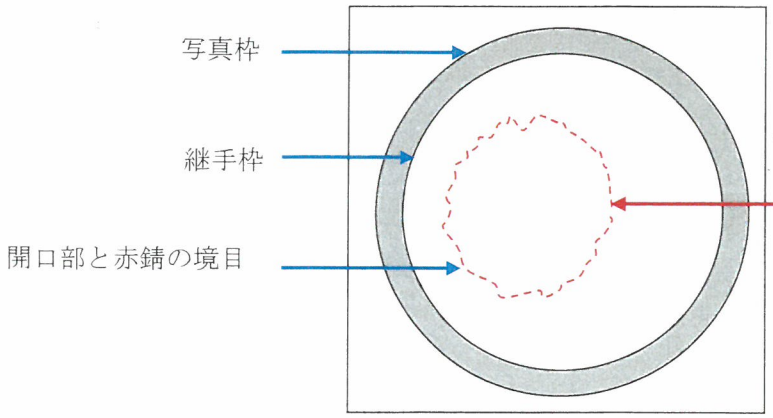
(6) 閉塞率算出方法

◆内視鏡写真の配管継手部開口部の面積をプラニメーターで測定し、配管断面積との比率により閉塞率を計算します。

写真部のトレースレンズで下記赤点線部をトレースして、mm²単位で開口部面積を算出します。

内視鏡写真上にて配管継手部の半径および開口部を測定します。

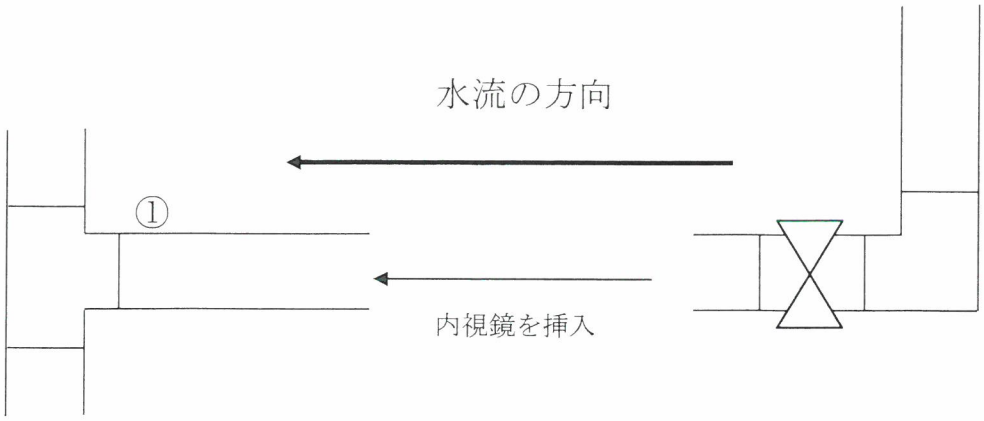
401 号室量水器給水配管

写真矢印部より内視鏡を挿入

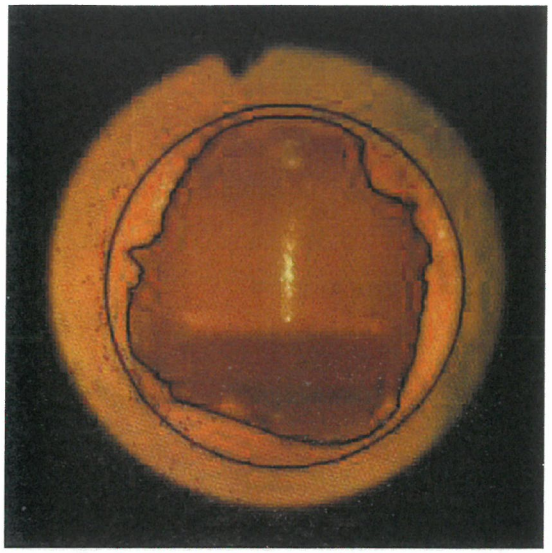
・401 号室量水器二次側給水配管
第一チーズ部手前側（設置前）

開口部面積　　＝230.92
配管断面積（20A）＝314.0
閉塞率＝（１－開口部面積／管断面積）
×１００
≒26.45

閉塞率　26.5%

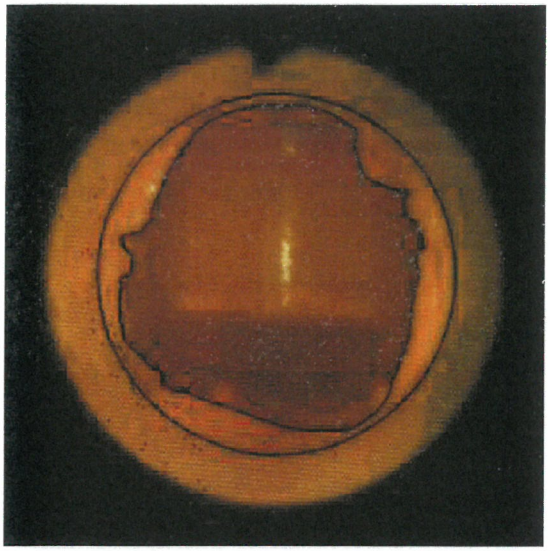
・401 号室量水器二次側給水配管
第一チーズ部手前側（設置１年後）

開口部面積　　＝233.97
配管断面積（20A）＝314.0
閉塞率＝（１－開口部面積／管断面積）
×１００
≒25.48

閉塞率　25.5%

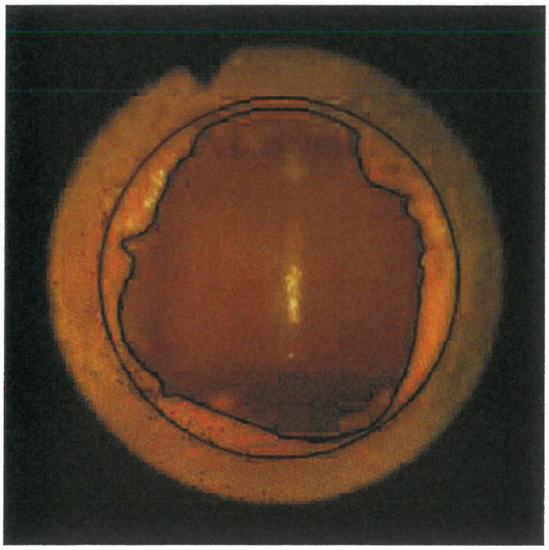
・401 号室量水器二次側給水配管
第一チーズ部手前側（設置３年後）

401 号室量水器二次側給水配管第一チーズ部手前側では、赤錆により配管内は 26.5%閉塞していましたが、設置 3 年後の今回調査を行った結果、赤錆表面から体積が 10 分の 1 以下の黒錆に還元されたことで、閉塞率は 24.3%と 8.3%減少したことが確認できました。

開口部面積　　＝237.70
配管断面積（20A）＝314.0
閉塞率＝（１－開口部面積／管断面積）
×１００
≒24.29

閉塞率　24.3%

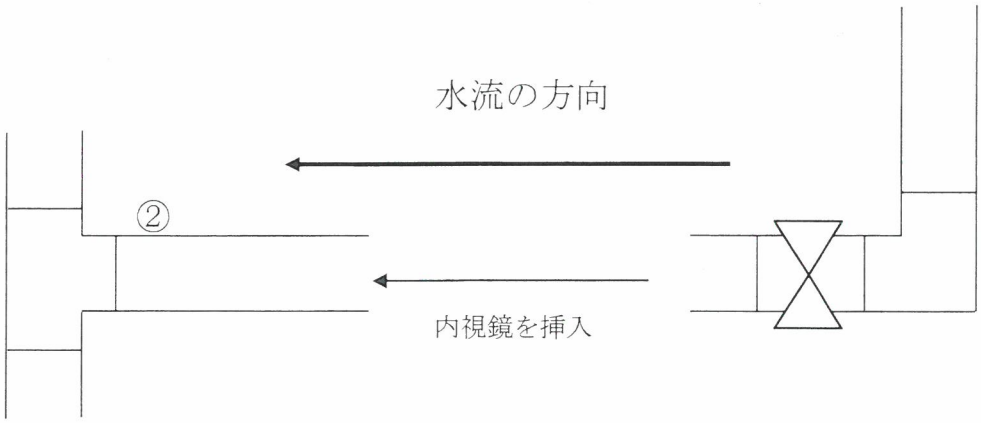
602 号室量水器給水配管

写真矢印部より内視鏡を挿入

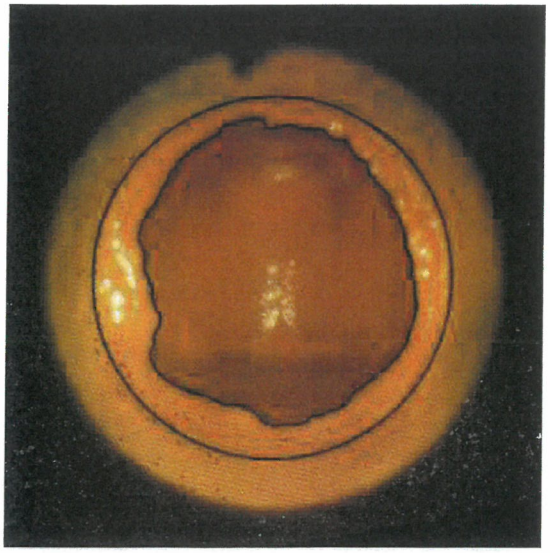
・602 号室量水器二次側給水配管
第一チーズ部手前側（設置前）

開口部面積　　＝198.76
配管断面積（20A）＝314.0
閉塞率＝（１－開口部面積／管断面積）
×１００
≒36.70

閉塞率　36.7%

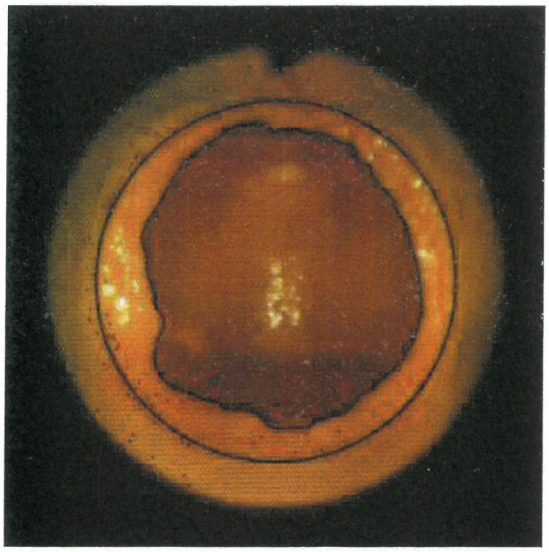
・602 号室量水器二次側給水配管
第一チーズ部手前側（設置１年後）

開口部面積　　＝201.80
配管断面積（20A）＝314.0
閉塞率＝（１－開口部面積／管断面積）
×１００
≒35.73

閉塞率　35.7%

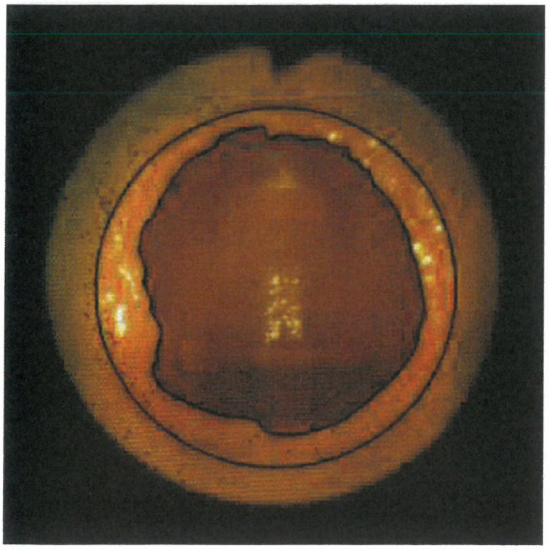
・602 号室量水器二次側給水配管
第一チーズ部手前側（設置３年後）

602 号室量水器二次側給水配管第一チーズ部手前側では、赤錆により配管内は 36.7%閉塞していましたが、設置 3 年後の今回調査を行った結果、赤錆表面から体積が 10 分の 1 以下の黒錆に還元されたことで、閉塞率は 34.7%と 5.4%減少したことが確認できました。

開口部面積　　＝205.18
配管断面積（20A）＝314.0
閉塞率＝（１－開口部面積／管断面積）
×１００
≒34.65

閉塞率　34.7%
