平成 30 年 4 月 25 日

エンブレム札幌清田管理組合 御中

日本システム企画株式会社

エンブレム札幌清田 A,B 棟 給水配管内視鏡調査 報告書

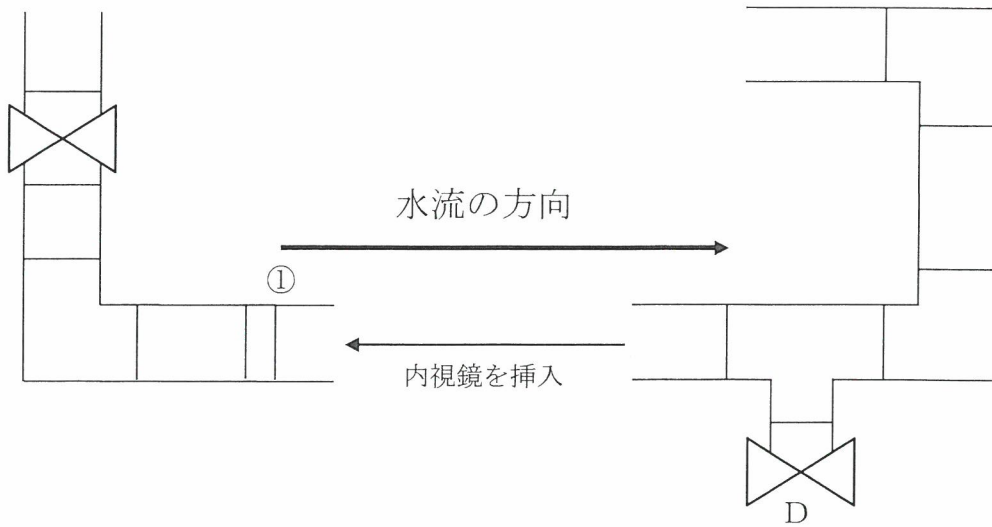
上記のように、赤錆閉塞により給水配管継手部では 53.4%から最大で 56.1%閉塞している事が確認できました。赤錆閉塞は大変大きく進行している状態でした。

この結果から赤錆閉塞と同時に継手部のネジ山の腐食劣化もかなり進んでおり、一部のネジ山は欠落していると考えられます。このまま放置すると中程度の地震でも配管が外れる危険性が増してきます。早急なる赤錆防止対策が必要な状態である事が確認できました。

- ・調査箇所：A棟403号室量水器一次側給水配管より
- ・管種：VLP

配管継手部に赤錆の形成が見られ、配管内は53.4%閉塞していました。

配管内の赤錆の腐食による配管継手閉塞の改善策として、赤錆の進行を止め、赤錆の黒錆化による体積収縮で閉塞を減少させると同時に、継手部ネジ山の脱落を防ぎ、配管内強度を現状よりも強くする事ができる配管更生装置“NMRパイプテクター”の1日でも早い導入をお勧め致します。設置後は赤錆の進行は止まり、少しずつ配管内の赤錆閉塞は改善していきます。

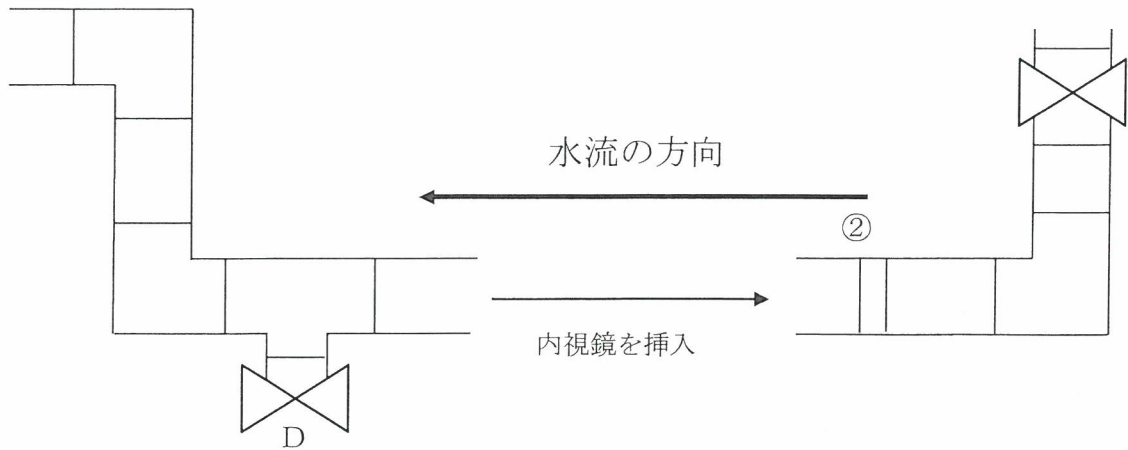
- ・調査箇所：B棟101号室量水器一次側給水配管より
- ・管種：VLP

A 棟 403 号室量水器一次側給水配管第一継手部手前側では閉塞率 53.4%、B 棟 101 号室量水器一次側給水配管第一継手部手前側では閉塞率 56.1%とどちらも赤錆閉塞が大変進んでいる事が確認できました。現状において給水配管に使用されている塩化ビニルライニング鋼管は、直管部では塩化ビニルで被覆されていますが、継手部分では被覆されていない断面が露出するため腐食が発生します。
